電気防食工法の維持管理の現状と改善に向けて

— 維持管理マニュアルの発刊 —

電気防食工法とその維持管理の現状や課題について、電気防食工法を保有する会社および構造物管理者に対してそれぞれアンケート調査を実施し、主に維持管理における留意点を抽出した。また、電気防食工法を適用した実橋および適用後の変状により撤去された部材の調査を実施し、変状が認められたケースにおける原因を検討するとともに、変状を適切に発見するための維持管理、点検診断の適切な頻度や項目などを検討した。さらに得られた情報を現場の維持管理に活かすための維持管理マニュアルを策定した。ここではこれらの取組みの概要をまとめて解説する。

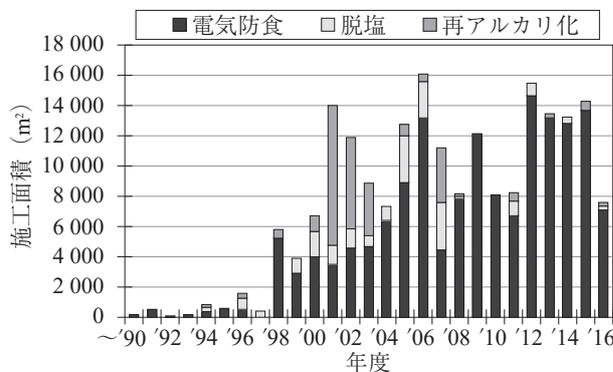
図-1 コンクリート橋への電気化学的防食工法の施工実績³⁾

電気防食工法は国内では1980年代の建設省総合技術開発プロジェクト「コンクリートの耐久性向上技術の開発」において、実橋に試験適用され始めた²⁾。図-1³⁾にコンクリート橋への電気防食工法の施工実績を示すが、現在までの普及の状況がわかる。これまでにさまざまな工法が開発されてきているが、これらの実態を把握するために、電気防食工法を保有する会社にアンケート調査を実施した。

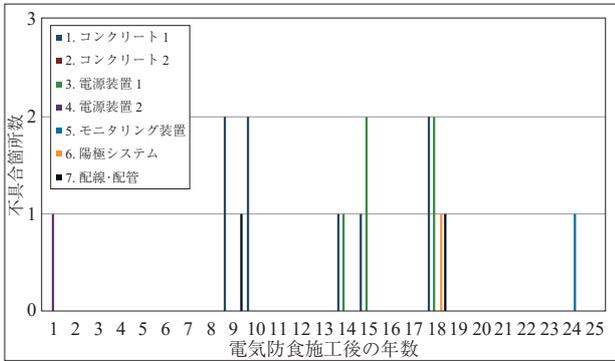
図 - 2 電気防食適用から不具合発生までの経過年数

設定が重要であると考えられた。そこで、適切な点検頻度についてさらに検討を行った。前節で示した電気防食に関する不具合事例について、図 - 2 に電気防食を適用してから不具合発生までの期間と件数をまとめて示す。施工後おおむね9～10年が経過したところに、何らかの不具合が発生し始める事例の多いことが分かる。

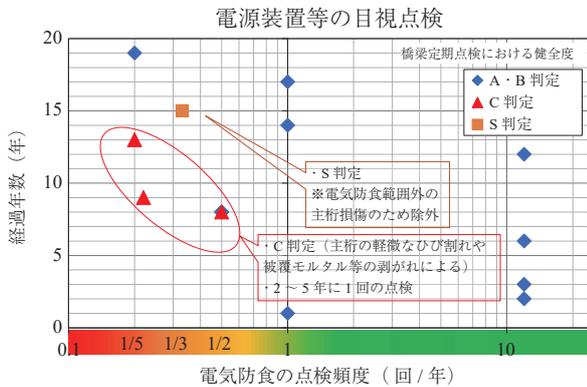
図 - 3 電気防食の点検頻度と判定区分の関係 (主に装置等の目視点検)

流量や電圧、鉄筋電位、インスタントオフ電位の確認などの「主に防食効果の計測点検」の二つに分類できる。この二つの点検項目のそれぞれについて、電気防食の点検実施頻度と電気防食設置後の経過年数の相関を、定期点検における判定区分とあわせて整理した結果を図 - 3 と 4 に示す。

図 - 3 より目視点検については、1回/1年より少ない頻度の場合で、経過年数が7年を超える場合に、橋梁定期点検でC判定およびS判定のものが認められていることがわかる。また、図 - 4 より、計測点検については点検頻度が1/2回/1年以上の頻度ではいずれもA判定あるいはB判定となっていた。このことから、目視点検では1年に1回以上、計測点検では2年に1回以上の点検が望ましいとの結果となった。この結果は、これまでに土木研究所が発刊した電気防食に関する技術資料⁵⁾において提案している電気防食に関する標準的な点検頻度(通常点検: 1回/6ヵ月, 定期点検: 1回/2年)とほぼ整合しており、その妥当性が確かめられたといえる。

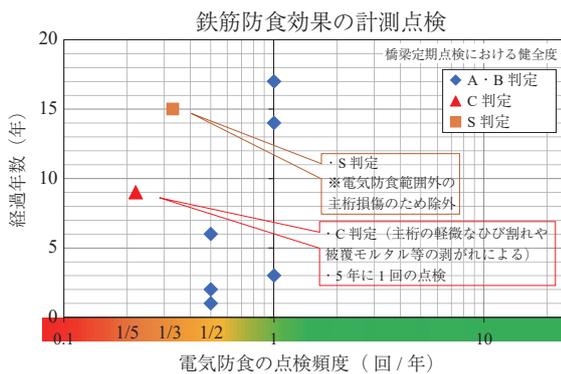
図 - 4 電気防食の点検頻度と判定区分の関係 (主に防食効果確認の計測点検)

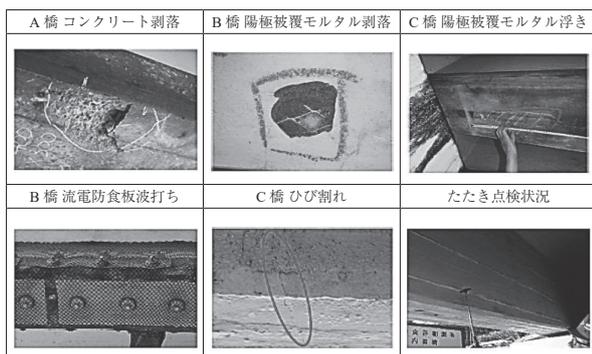
図 - 5 実橋調査で確認された主な外観変状

図 - 5 に調査した3橋の外観調査の状況を示す。

A橋(電気防食適用から15年経過)は電気防食適用部で鉄筋腐食を伴う剥落が生じている。電気防食方式はチタンロッド方式であり、陽極が桁ハンチ部から内部に挿入されているが、陽極配置が設計通りに設置されていないことがわかり、防食電流の供給が適切であるかどうか疑われた。分極量の調査ではおおむね防食基準を満たす100mV以上を示しているが、外観変状を示した桁では分極量が50mV未満と小さい値を示していることから、防食電流の偏りが生じ、部分的な劣化に至っているものと判断できる。

B橋(電気防食適用から18年経過)では試験的に3種類の電気防食工法(チタンメッシュ、チタングリッド、流電陽極)が用いられている。図 - 5 では流電陽極の被覆モルタルの剥落の例を示したが、流電陽極板が耐用年数を超過しており、反りや波打ちなどの変形、パテ材などの剥落が確認された。耐用年数に近づいた場合には、目視点検を強化することが必要であると考えられた。また、チタンメッシュ、チタングリッド方式の部分では被覆モルタルの浮き・剥落などの変状が認められた。チタンメッシュ方式の部分での表面電位による復極量は健全部と同様に高い値を示し、被覆モルタルのはく落の規模が小さいこともあり電気防食効果への影響は小さいと考えられた。

C橋（電気防食適用から9年経過）では主桁や床版でのひび割れが認められている。電気防食方法はチタンリボンメッシュ方式である。干潮部を有する橋脚にも電気防食が適用されているが、この部分に陽極の露出・モルタルの劣化・変色が確認された。通電試験の結果、電気抵抗が低くなる水面付近以下の部位で、電流量が大きくなることが確認されたほか、橋脚部の配管材が脱落したとの履歴が分かっていたことから、防食電流量が不通の部分と、過剰に流れた部分があり、モルタルの劣化の一因となった可能性が考えられた。この結果から、湿潤条件の異なる部位への電気防食における、通電回路の設定や、維持管理における通電確認が重要であると考えられた。

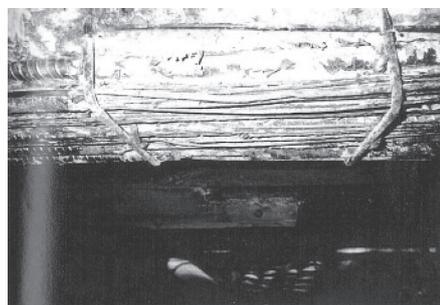
図 - 8 電気防食による補修前の状況（G5桁）

元の橋梁は、橋長45.8m、幅員13.8mの2径間単純PCポストテンションT桁橋（6主桁）である。河川上に架設されており、日本海の海岸からの距離は300mであった。冬季の季節風に乗って飛来する海塩の影響を受け、塩害による鋼材腐食が進行し、ひび割れや浮きなどの変状も認められた（とくに山側の桁（G6桁側）で著しい、図 - 8）ことから、供用後39年目に上部工に電気防食（チタンロッド方式）が適用された。しかしその後の変状が再度顕在化したため、49年目に供用期間終了となり、撤去されるとともに、切り出した主桁の一部を本研究の調査に使用した。

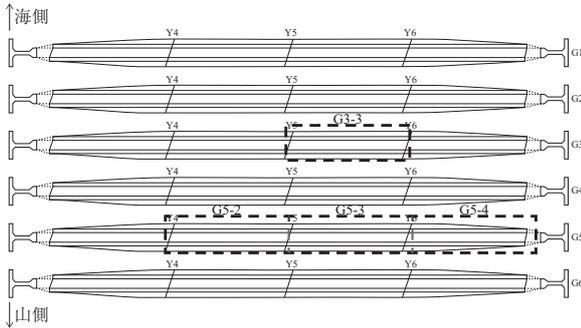
図 - 9 撤去桁の位置

調査対象とした撤去桁は、とくに劣化の著しいG5桁からの切り出した3体と、比較的劣化度合いの少ないG3桁からの1体である（図 - 9）。G3桁では著しい変状は認められなかったが、G5桁（図 - 10）では鋼材腐食に伴うコンクリートの浮きが、下フランジに発生していた。自然電位の測定結果は、G3桁で-350mV程度、G5桁では-450~-550mV程度（vs CSE）であり、ウェブや下フランジ側面よりも、下フランジ底面に腐食傾向が強い結果が得られた。既設の陽極を用いて防食電流を通電する試験を実施した結果、陽極周辺の鉄筋の分極量と比較して、下フランジ側面・底面の分極量が小さい傾向が確認された。重篤な変状が認められたG5桁についてさらなる詳細調査を実施したところ、一部のチタンワイヤーの結線不良が認められた。この部分の特段の導通処理を実施せずに通電を実施し

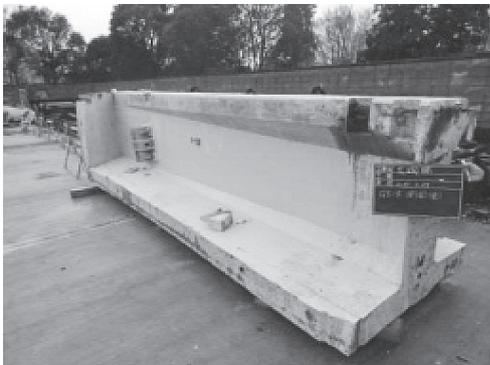
図 - 10 撤去桁の状況 (G5-4 桁)
(天地を逆に静置している)

た結果、防食電流が供給されにくくなる部位が一部に生じた。このような部位で下フランジ底面の損傷が大きいこと、陽極のバックフィル材の消耗が小さいことから、供用期間中も防食電流の供給が少なかったことが推察された。

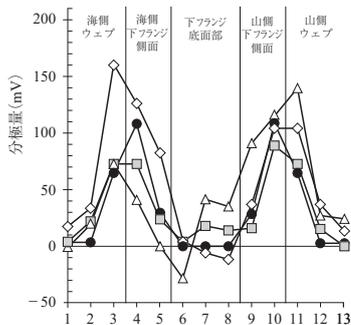
図 - 11 FEM による分極量分布の解析例と実測の比較
(太い実線が解析値、他は異なる時期の実測値)

FEM による防食効果の評価は、撤去桁に対して各種物性値を測定して取得した値を入力値として、有限要素法によって鋼材の分極量分布を算出した。結果の事例を図 - 11 に示す。FEM によりコンクリート中の鋼材の分極量分布を概ね評価できることが確認できた。解析の精度を高めるためには、入力情報となるコンクリートの電気抵抗率や鋼材のカソード分極抵抗に及ぼすコンクリートの含水率分布や温度変化の影響を適切に考慮することが必要であることが示唆された。なお、調査対象橋梁の設計時には、現在の様に高性能な計算機や FEM ソフトウェアを廉価に入手することは困難であったと考えられる。

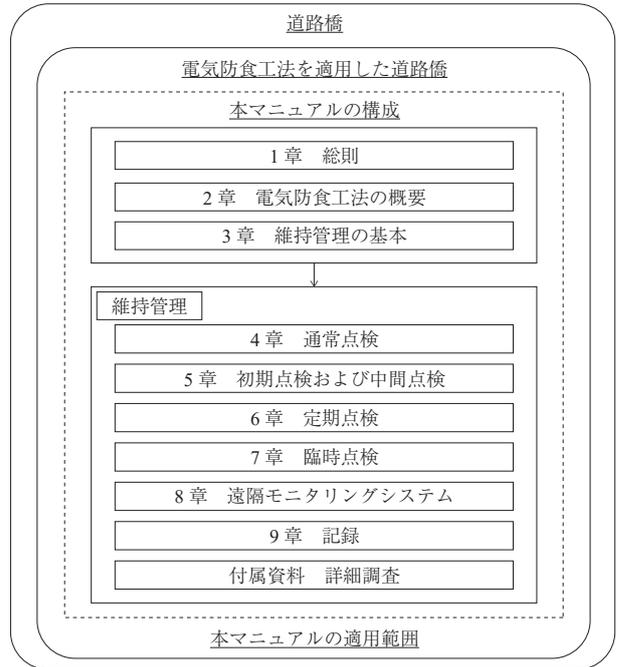
図 - 12 維持管理マニュアルの章構成

このマニュアルの章構成を図 - 12 に示す。1 章から 3 章では、道路橋を適用範囲として、電気防食工法の概要や維持管理の基本をまとめた。4 章から 7 章では各点検の詳細を記述し、8 章では遠隔モニタリングシステム、9 章では記録について章を設けて解説している。また付属資料として、詳細調査の事例を記載している。

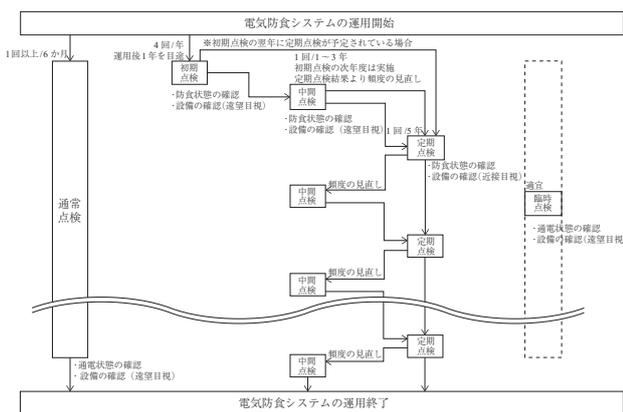
図 - 13 各点検の関連と流れ

電気防食工法に関する点検には、橋梁の管理者が直接実施できる項目と、専門知識を必要とする項目がある。このため点検の実態に適合しやすい様に、日常的・緊急的な比較的簡易な点検は管理者、計測等専門的な点検は、専門的知識を有する技術者に分けている。図 - 13 には各点検の係わりや流れを示す。
