近年の道路橋の震災経験から学ぶ

— 構造リダンダンシーと機能回復力の向上を目指して —

星隈 順一*

2008年岩手・宮城内陸地震、2011年東北地方太平洋沖地震および2016年熊本地震では、地震動の影響に対してはこれまでの橋に対する耐震対策が一定の効果を発揮したことが確認されたが、一方で、津波の影響あるいは地盤変状の影響により橋に致命的な被害が生じるに至った。本稿では、これらの近年の地震による道路橋の被災とそこから得られる教訓を振り返るとともに、2016年熊本地震で被災したPCラーメン橋の震災復旧工事での現場経験を踏まえ、想定を超える事象に対する対策について、橋の構造リダンダンシーや機能回復性の向上という観点から概述した。

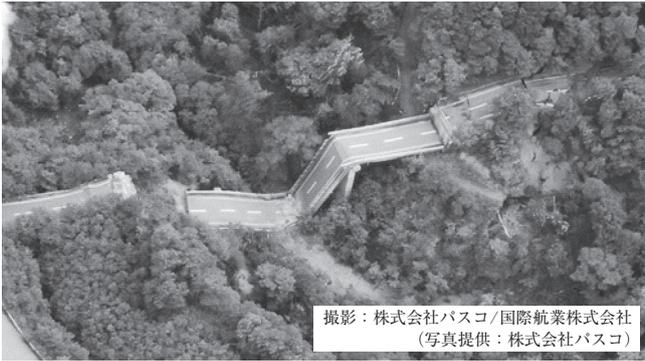
2008年6月14日に発生した2008年岩手・宮城内陸地震では、震源に近い国道342号にかかる祭時大橋が写真-1のように落橋する被害が生じた^{1,2)}。祭時大橋は橋長94.9m（支間長27+40+27m）、幅員9mの鋼3径間連続非合成桁橋で、1978年に竣工された橋である。地震後に実施された詳細な調査の結果、A1橋台とA2橋台のパラベット間の長さは地震後に約11m短くなっていること、地震によるA2側地盤の破壊によりA2およびP2がともにA1側へ移動し、これに伴いP1橋脚の頂部の変位が大きくなってP1橋脚が破壊し、上部構造が落下するに至ったと推定されることが報告されている^{3,4)}。

写真 - 1 国道 342 号祭時大橋の落橋

橋の設計では基礎を構築する周辺の地盤が大きく動かないことを前提にしており、地すべりに伴う橋台や橋脚の強制的な移動を想定してこれらに抵抗し得る耐力を橋の構造本体に求めることは合理的ではない。祭時大橋の落橋から学ぶ教訓は、道路の路線計画をする段階でこのような地形・地質条件にある地点では橋の計画を避けるべきであるという点である。すなわち、地すべり地形が分布している地震時に地すべりが生じやすいような地形条件において道路の路線計画を行う際には、計画の段階から面的に幅広い調査を行って地質構造などの評価を行い、地盤の不安定化の可能性についてとくに慎重に検討したうえで、路線の位置と橋として計画する区間を設定することが重要である。地震による地すべりなどが橋に影響を与えた既往の事例の分析から、とくに注意をすべき地形・地質の条件も明らかになってきている⁵⁾。このような知見を橋の設計段階ではなく、路線の計画や調査の段階で活用することが重要である。

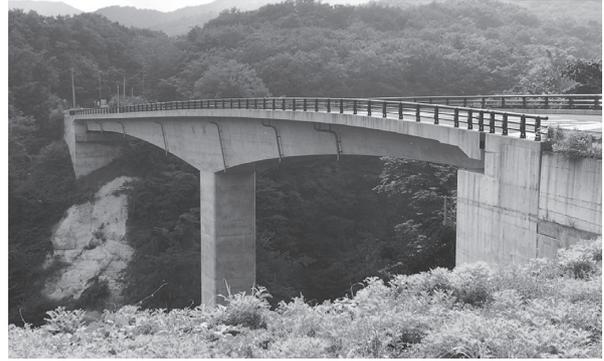
なお、写真-2は架け替えられた新しい祭時大橋である。橋の構造は橋長が115mの2径間連続PCラーメン箱桁橋であり、当初の架橋地点から約150m上流側に建設されている。

写真 - 2 約 150 m 上流側に架け替えられた祭時大橋

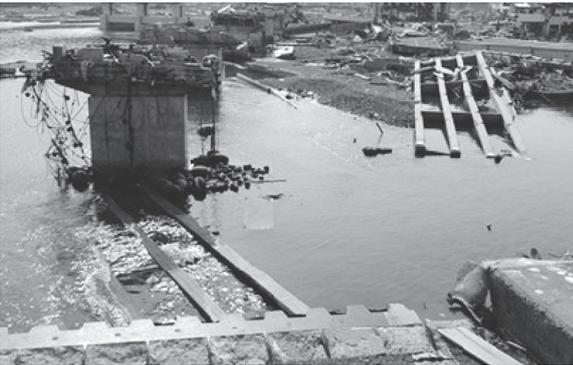
写真 - 3 コンクリート上部構造が裏返しになって流出

写真 - 3 ～ 5 は津波の影響を受けたコンクリート橋を対象として桁の流出に至った例、写真 - 6 は津波が橋桁の高さまで到達したが流出は免れた橋の例である。津波の

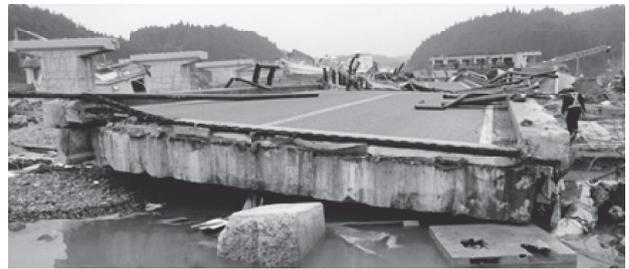
写真 - 4 コンクリート上部構造が裏返らずに流出

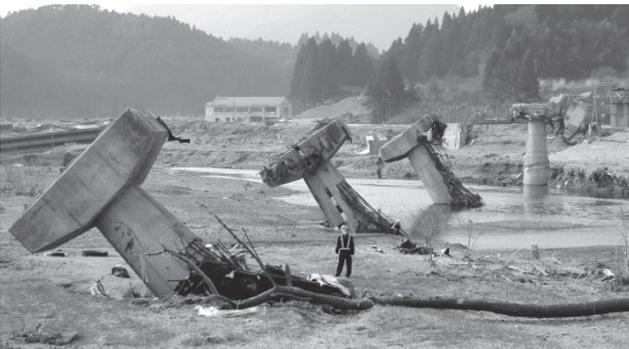
写真 - 5 下部構造の損壊を伴って上部構造が流出

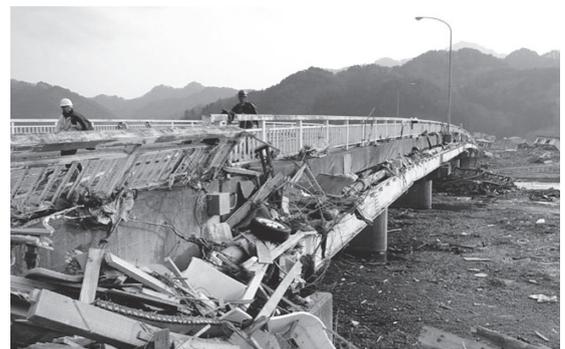
写真 - 6 津波が桁の高さまで達したが流出していない橋

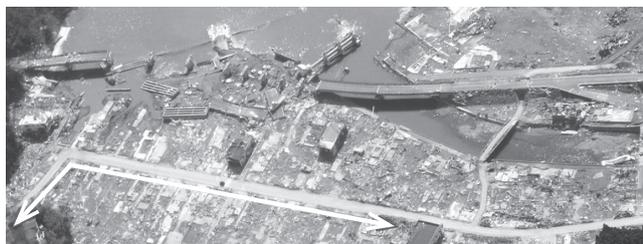
写真 - 7 迂回路の設置による応急復旧

橋の機能回復のしやすさという観点から、太平洋沿岸域を縦断する幹線道路で津波の影響を受けた国道 45 号線に架かる橋の復旧がどのように行われたのかをレビューしたい。まず、応急的な機能回復のための措置方法である。たとえば、バイパスとして整備された区間に架かる橋では、旧道の活用や仮設道路の工事により迂回路が設置された(写真 - 7)。鉄道の跨線橋では線路上に仮設盛土を敷設することにより応急的な機能回復が図られた(写真 - 8)。また、橋台の背面土が広く流出した橋、流出した上部構造の橋長が短い橋では応急組立橋の設置(写真 - 9)、河口部に近い橋のように橋長が長く複数径間の渡河橋で迂回路の設置が困難な場合は仮橋を設置(写真 - 10)するなど、個々の架橋位置の条件や資機材の搬入条件などに応じて最速に応急的な機能回復が可能な措置方法が選定された。写真 - 9 に示す 3 橋の応急復旧の事例では、応急組立橋の活用により地震発生から 8～24 日後には車両が通行できる状態とすることができている。現場で作業に着手してからの所要日数で見れば 2～10 日間である。また、写真 - 10 に示す橋長がおよそ 180 m 程度の仮橋についても、厳しい施工条件の中、地震発生から 3～4 ヶ月後に完成している。

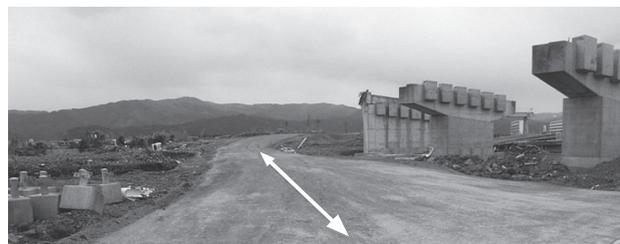
写真 - 8 線路上への仮設盛土の設置による応急復旧

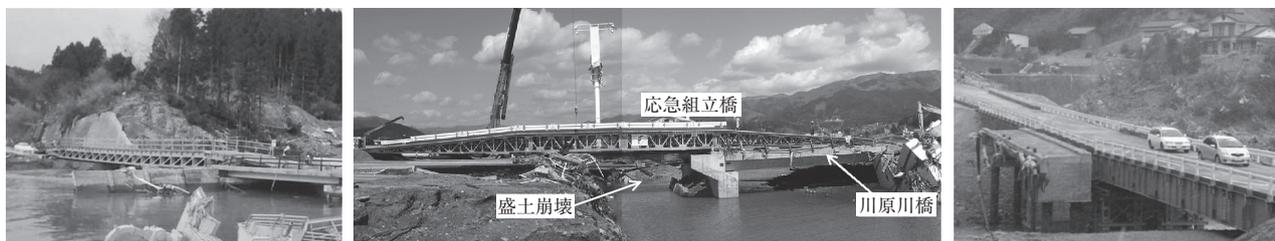
写真 - 9 応急組立橋の設置による応急復旧 (写真 7～9 提供: 国土交通省東北地方整備局)

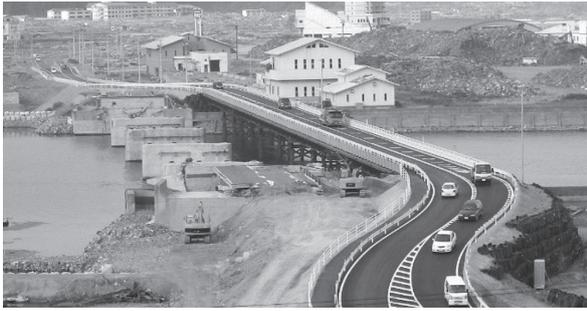
写真 - 10 仮橋の設置による応急復旧 (写真提供：国土交通省東北地方整備局)

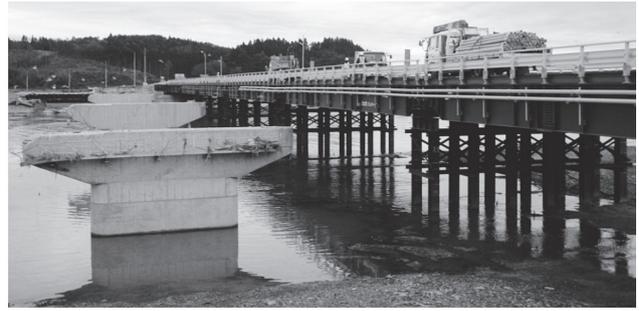
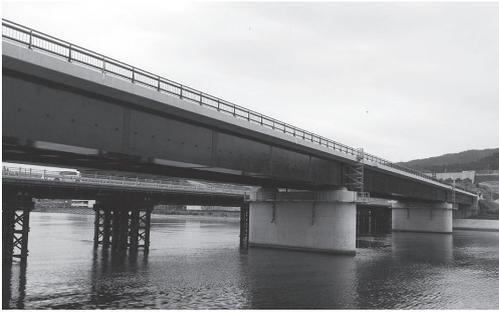
写真 - 11 河口部の水門と連携して本復旧を計画

写真 - 11 および写真 - 12は、写真 - 10に示した国道45号線の橋の架替え工事の状況である。これらの橋の架替えでは、路線の重要度とともに個々の架設地点周辺の地域防災計画を踏まえ、バック堤、防潮堤あるいは河口に設けられた水門のような橋以外の津波対策施設と連携したうえで、橋が津波の影響を受けにくくなるように計画されている。

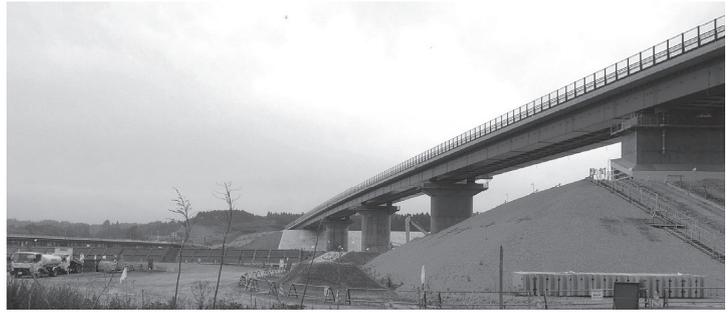
写真 - 12 バック堤の整備と連携して本復旧を計画

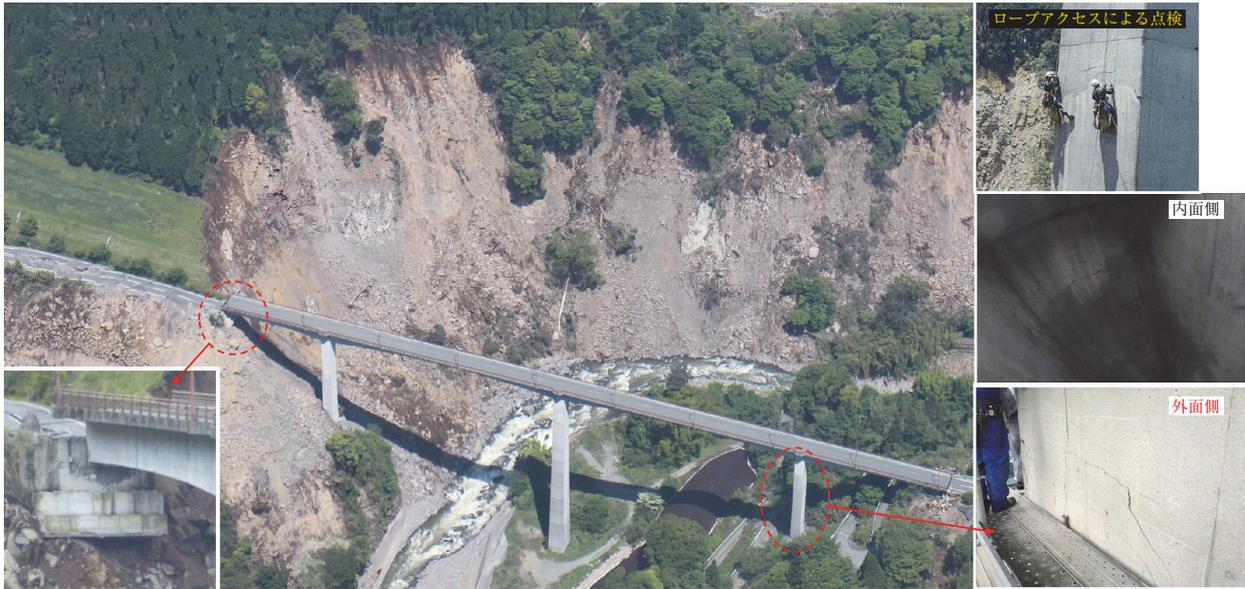
阿蘇長陽大橋は橋長が276mの4径間連続PCラーメン箱桁橋であり、昭和55年道路橋示方書に基づいて設計された橋である。熊本地震による斜面崩落に伴い、写真 - 13のようにA1橋台の鋼製支承が破壊して橋台が約2m沈下するとともに、橋台の直下だけでなく、橋台に接続する道路も斜面崩落で損傷を受けた。また、地震の影響により中空断面RC橋脚やPC箱桁にもひび割れが生じた。とくに、P3橋脚の中間高さで確認されたひび割れには、コンクリート壁を貫通して中空断面の内面側にまで達しているものがあつた。

写真 - 13 阿蘇長陽大橋と熊本地震による主な被災状況

本橋の復旧のプロセスにおいて最初の課題は、高橋脚を有する本橋に生じている被災状況の全容把握であった。本橋では橋に取り付いている前後いずれの道路も斜面崩壊の影響を受けて道路自体が崩れたり、あるいは塞がった状態となったりしたことから、詳細点検のために高所作業車や橋梁点検車のような車両が進出できなかった。このため地震直後の調査は、徒歩による人力で現場へ搬入し得る調査機器など（UAV や画像解析用のカメラなど）によりできることにかぎられたため、まずはそれらの機器により概況の把握を行った。次に、写真 - 13 中に示しているロープアクセスによる近接目視点検を実施し、上部構造、下部構造に生じたひび割れの状態を詳細に調査した。この調査の段階においては、橋脚の外面側に地震の影響によってひび

A1橋台の復旧では、斜面変状のリスクを抑えるため、地質調査で特定した亀裂などを有するゆるんだ地盤は除去したうえで、現地でも確認しながら支持層位置を設定した。また、周辺の斜面変状により仮に橋台前面の支持地盤が再び崩落するような状況となった場合でも、べつ支持機構により自立ができるように多点支持のラーメン構造によりアプローチ区間を再構築した。その際、ラーメン構造の背面側はゆるみが確認された範囲の外側の位置まで伸ばすとともに、ハンチを含めて構造リダンダンシーが発揮できるように十分に配慮した。さらに橋台前面の斜面についても、再度の崩落のリスク抑えるためアンカーなどによる斜面対策を併せて実施した。

断面内面側にまでひび割れが貫通した中空断面のP3橋脚については、当初の状態からコンクリートによるせん断抵抗機能が失われている状態と考えられることから、本橋脚の復旧では中空部に流動性の高いコンクリートを充填し

てせん断抵抗機能を回復させることとした。その際、既設コンクリートと充填コンクリートの一体化を高めるため、貫通ひび割れが生じている断面周辺には水平方向の鉄筋を配置することとし、内面側のコンクリート壁にあと施工アンカーによりアンカー筋を定着させた後にコンクリートを充填した。

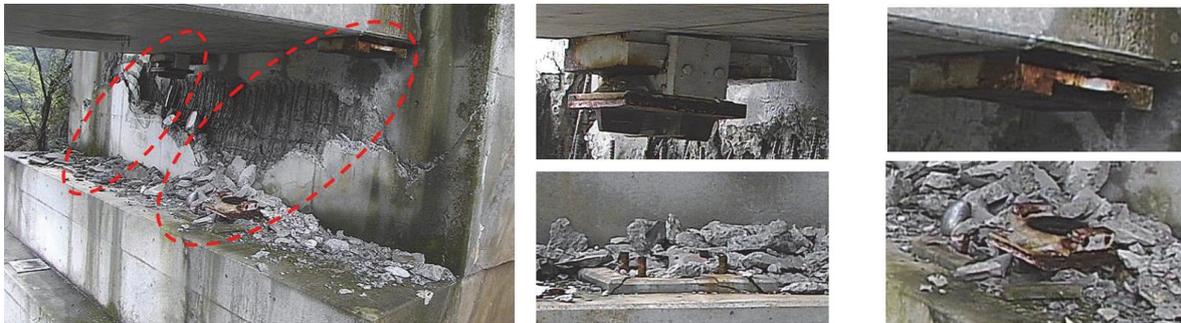
写真 - 14 張出し架設工法により施工されたPC ラーメン橋の構造リダンダンシーの発揮に役割を資した支承の破壊

一方で、今回の橋台の沈下という被害は橋本体の構造リダンダンシーの観点からも重要な示唆を与えている。それは、橋台が約 2 m 沈下するような状況になっても PC 箱桁の上部構造は崩落という致命的な事態には至っていないという点である。これには 2 つのポイントがある。一つ目は、A1 橋台の沈下に伴い橋座に設置されていた支承の破壊が先行して上下部構造が分離したことにより(写真-14)、結果的に PC 箱桁に伝達される力が頭打ちとなったこと、二つ目は、P1～A1 の径間が張出し架設工法により施工されていたため、A1 橋台での支点支持機能が喪失したとしてもこの径間は P1 橋脚と一体となって自立できる構造特性であったことである。建設当時の設計段階においてこのような破壊シナリオを想定していたということではないと思われるが、設計で想定する状況を超えるような状況に対しても構造リダンダンシーが確保される橋を目指していく観点からは、この破壊形態は有用な情報を発している事例といえる。

橋の計画においてはそもそも地盤変状の影響を受けないように計画することが標準であるが、そのような計画がどうしても困難な場合もあり得る。そのような場合における橋の構造計画においては、構造リダンダンシーが得られるような形式を選定し、その構造特性や機能回復のための措置内容を考慮して最終的に破壊を生じさせる部位と最後まで守る部位を明確にしたうえで、意図した破壊形態となる信頼性を高めながら損傷の制御をすることが重要である。津波の影響を受ける橋に対しても同様な考え方をあてはめることができると考えられ¹²⁾、今後、このような橋の損傷制御に関する研究開発を進展させていく必要があると考
