国道38号 小林橋上部工事

— プレキャスト化による厳寒期の災害復旧工事 —

本稿では、プレキャスト化や最低気温が -20°C 以下となる厳寒地域で行った急速施工について、主に報告を行うものである。

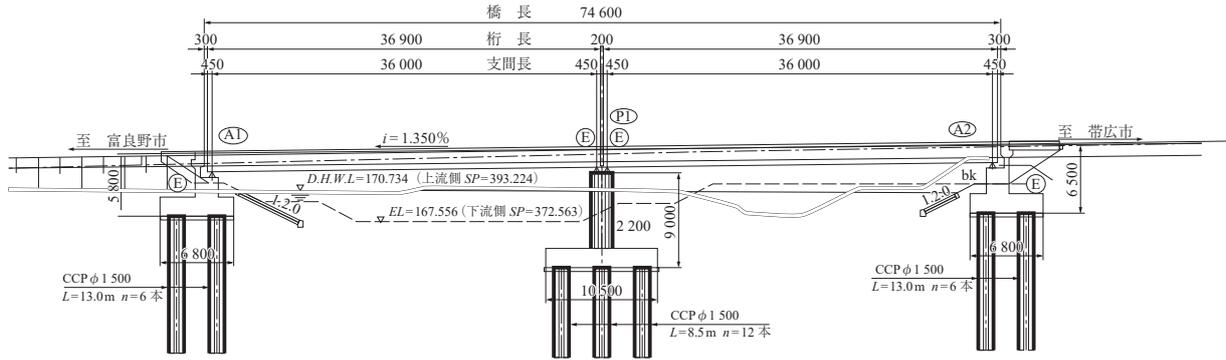
図 - 2 全体一般図

構造形式：2径間連結ポストテンションPC中空床版橋
 橋長：74.6m
 支間長：2@36.0m
 有効幅員：8.0m（車道部）+2.0m（歩道部）
 桁高：1.45m
 縦断勾配：+1.350%
 平面線形： $R = 750\text{m}$
 斜角： $\theta = 87^{\circ}09'02''$ (A1), $\theta = 90^{\circ}00'00''$ (P1),
 $\theta = 92^{\circ}50'58''$ (A2)
 設計荷重：B活荷重
 架設工法：クレーン併用上路式架設桁架設工法
 定着工法：フレシネー工法

本橋の橋梁諸元を以下に示す。また、橋梁全体一般図を図-2に、主桁断面図を図-3に示す。

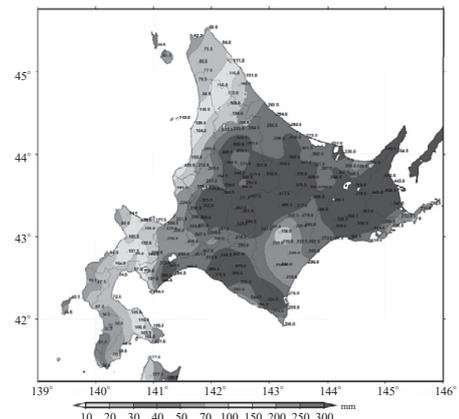
図 - 5 アメダス降水量分布
(平成 28 年 8 月 15 日～24 日)¹⁾

平成 28 年 8 月 17 日から 23 日の 1 週間に、観測史上初めて、3 つの台風（第 7 号、第 11 号、第 9 号）が連続して北海道に上陸し、さらにその 1 週間後、台風第 10 号の太平洋側からの接近により、全道各地で記録的な大雨になった（図 - 4、5）。これにより、石狩川水系空知川、十勝川水系札内川など 9 河川で堤防が決壊し、79 河川で氾濫が発生、人的被害や多数の住宅被害など、甚大な被害が発生した。また、多数の道路、鉄道の被災や橋梁流出などにより交通網が途絶するとともに、広範囲に及ぶ農地被害や食品加工場の被災により日本の食料供給に影響を与えるなど、日本および北海道の歴史の中でも大規模かつ広域的な被害が発生した^{1, 2)}。

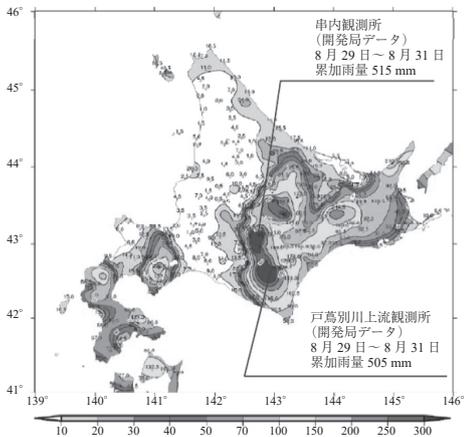
図 - 6 アメダス降水量分布
(平成 28 年 8 月 29 日～31 日)¹⁾

十勝地方では、台風第 10 号がもっとも接近した 8 月 30 日夜から 31 日未明には雨や風がピークになり、29 日から 31 日にかけての総降水量は、小林橋が位置する清水町でも 200 mm を超え、小林橋から約 40 km に位置する空知郡南富良野町の申内観測所にて 500 mm を超える大雨となった（図 - 6）。この台風第 10 号により増水した影響によって、国道 38 号では、小林橋と周辺に位置する清見橋の 2 橋が落橋した。

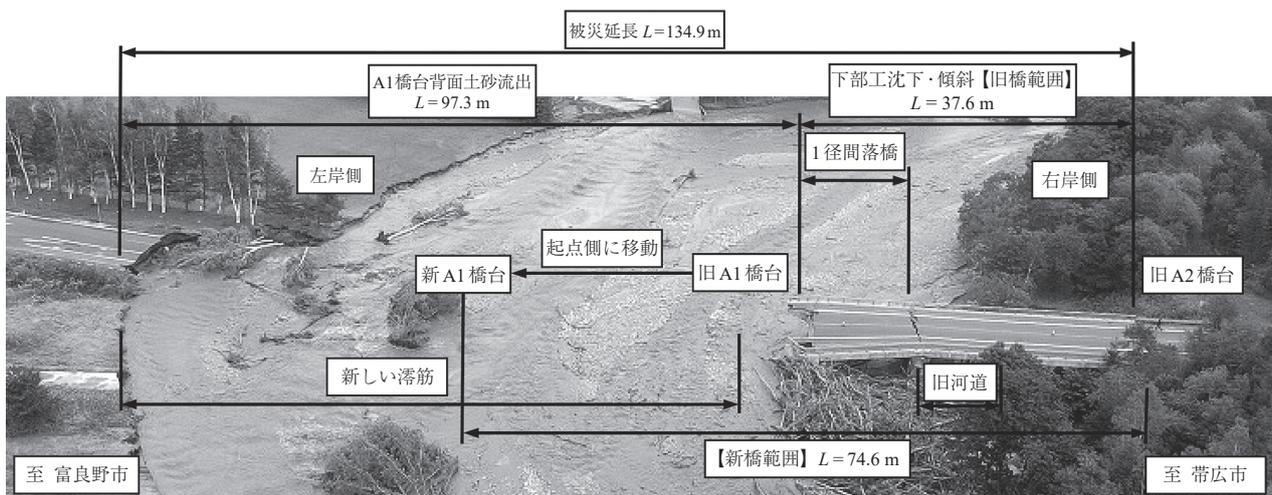
写真 - 1 旧橋の被災状況その 1

小林橋の架橋地点は、滲筋の変化より左岸側が大きく削られ、基礎工の洗掘や流水圧による変状が確認され、現況位置に橋梁を復旧することが困難であるため、橋梁の架替えを行うこととした。その第一段階の応急復旧工事として、迂回路の建設が被災直後から開始され、10 月 14 日には、迂回路の仮橋へ国道を切り替えて、通行止めが解除された。被災時の旧橋の様子を写真 - 1、2 に示す。

新橋の計画をするにあたり、橋梁形式や工法選定などにおいては「工期短縮」に主眼を置いた設計とした。A1橋台の背面土砂が流出したため（写真 - 1）、今後同様の被災を確実に防止することを目的に、新しい河川計画断面に合せて橋長の検討を行った。その結果、橋台位置を起点側に移動し旧橋よりも橋長を伸ばした。径間数については、検討の結果、可能な範囲で径間長を伸ばすこととし新橋は2径間とした。工期短縮を図り上下部工を同時に進めるため、現場作業の工程短縮や効率化を図ることを目的に、桁製作はプレキャストセグメント工法を前提に計画を進め、下部工施工期間中にセグメント桁を製作することとした。

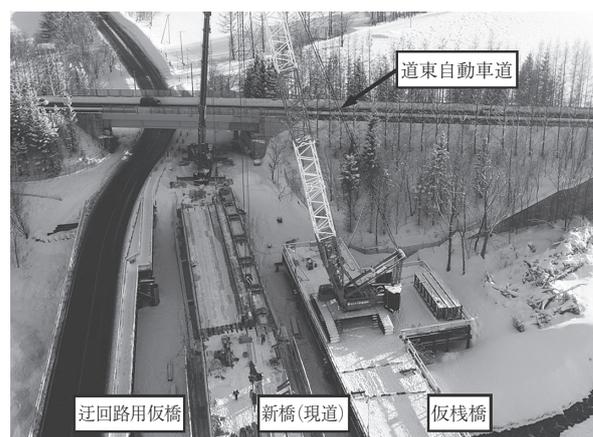
写真 - 3 架設全景

写真 - 3 に架設全景を示す。当初発注時、架設桁の組立ては図 - 7 に示すように、主桁架設を効率良く実施するため、橋台と仮栈橋の間にあらかじめセグメント組立て

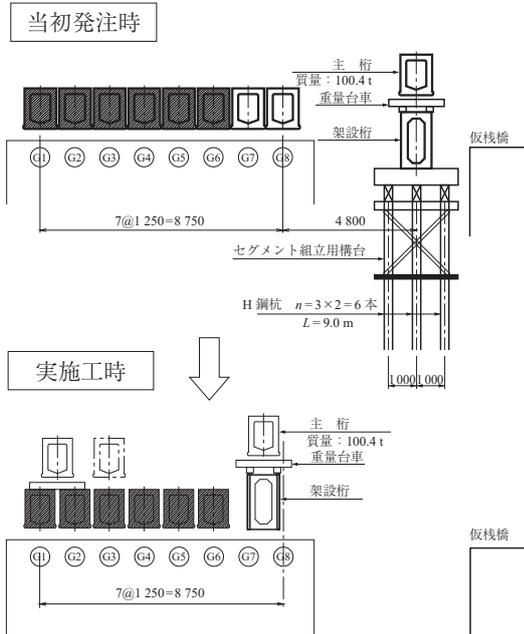
図-7 架設桁組立て断面図

用構台を設置してから2径間分の架設桁組立てを行うこととし、組立て用構台の両端部はコンクリート基礎、中間支点部は河川上にH鋼杭による構台を設置し架設桁を支持する計画となっていた。この計画では、セグメント組立て用構台やH鋼杭と基礎コンクリートの施工に時間を要することから、より合理的で工程短縮を図る架設工法を検討

した結果、橋台・橋脚上で架設桁を鋼製バントにより仮受けして、架設桁は1径間分を組立て用クレーンにより橋座面に設置する方法に変更した(図-7、写真-4)。これにより組立て用構台の設置解体を不要とし約10日間の工程短縮を実現した。

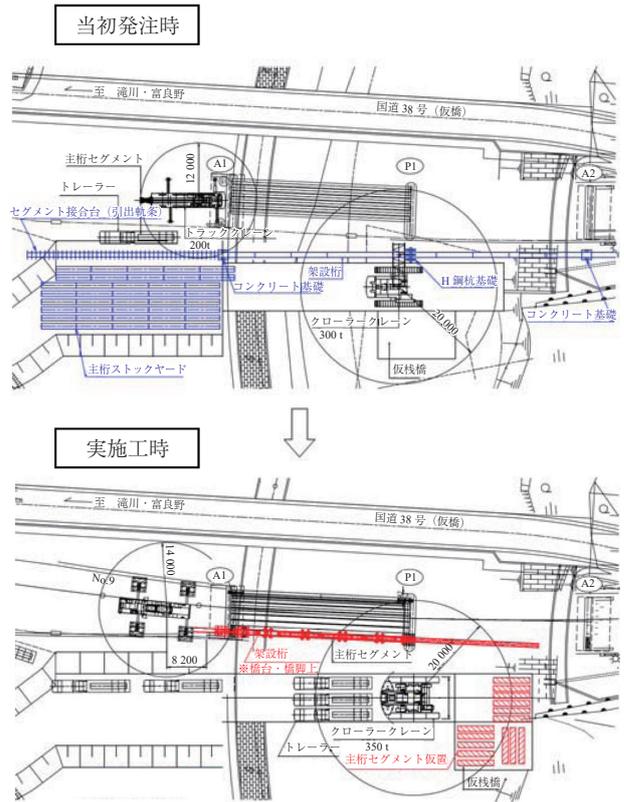
図-8 主桁組立ておよび架設平面図

また当初発注では、図-8に示すように、主桁組立てはA1橋台の背面ヤードにて、すべてのセグメントの接合を行い引出軌条にて所定の位置に主桁を送り出し、架設桁を用いて、クレーンの相吊りによる主桁架設を行う計画であった。しかし、下部施工工ヤードの取合いから背面ヤードの使用が困難となったことから、セグメントの取卸しは背面ヤードを使用せずに、仮橋橋上で行うこととし、架設桁上で直接セグメントの接合を行う方法に変更した。

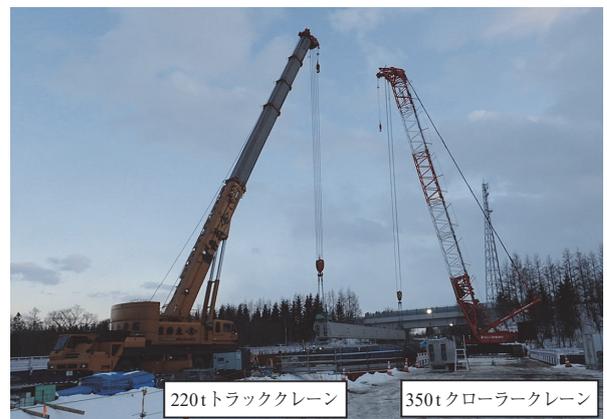
写真-5 主桁架設状況その1

主桁の架設状況を写真-5, 6に示す。主桁の架設は架設桁とクレーンを併用する方法として、A1橋台背面に設置した220tトラッククレーンと仮橋橋上に設置した350t

クローラクレーンによる相吊り架設とした。主桁の架設ステップを図 - 9 に示す。

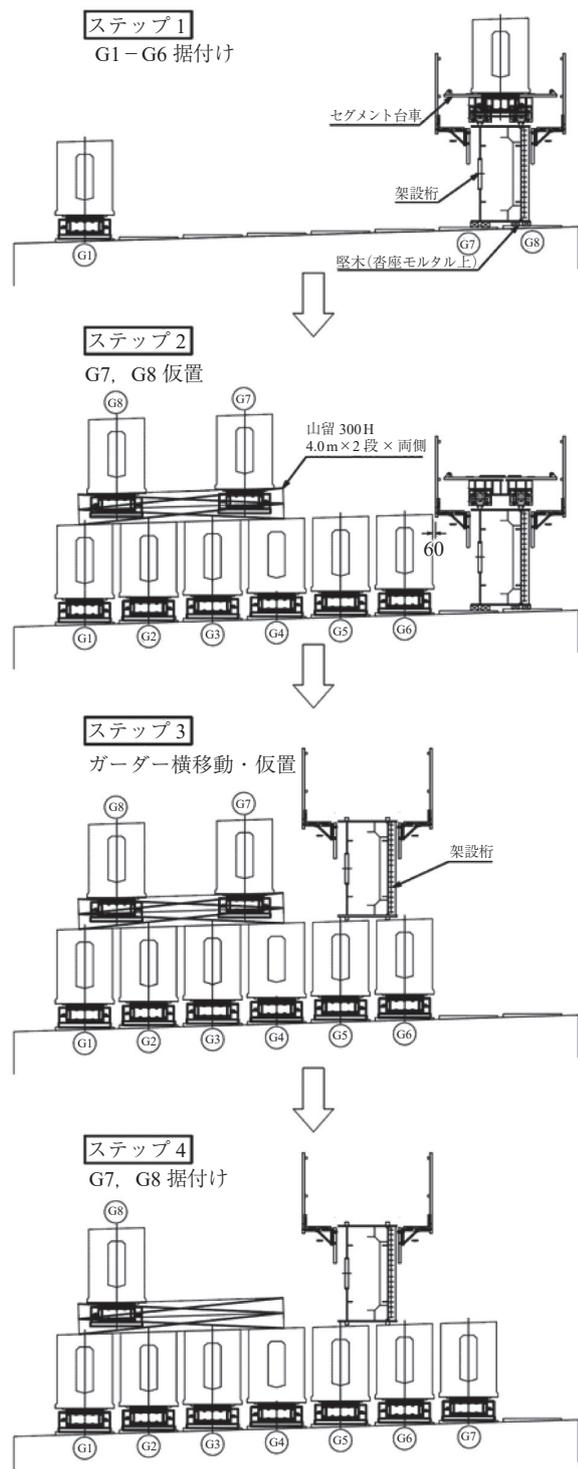
図 - 9 主桁架設ステップ図

まずG1～G6桁を架設してから(ステップ1)、G7・G8桁を先に架設したG1～G4桁上に仮置きした(ステップ2)。次に架設桁をG5～G6桁上に移動して(ステップ3)、G7・G8桁を架設した(ステップ4)。その後架設桁を次径間に移動して、主桁架設を同様にいった。主桁の仮置き状況を写真 - 7 に示す。

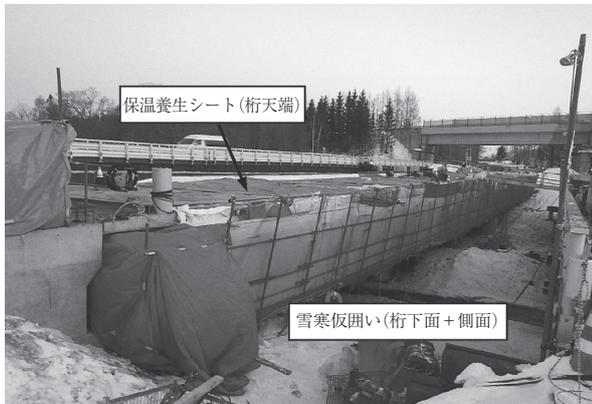
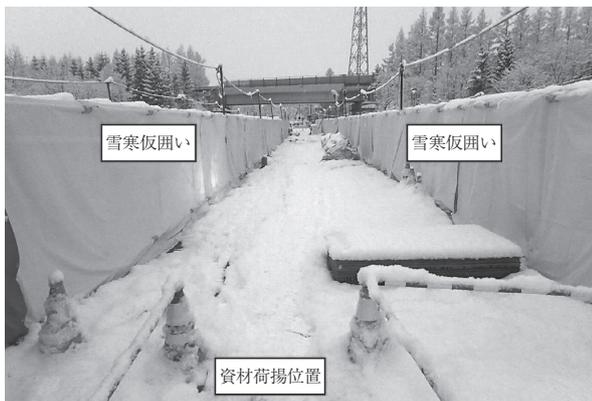
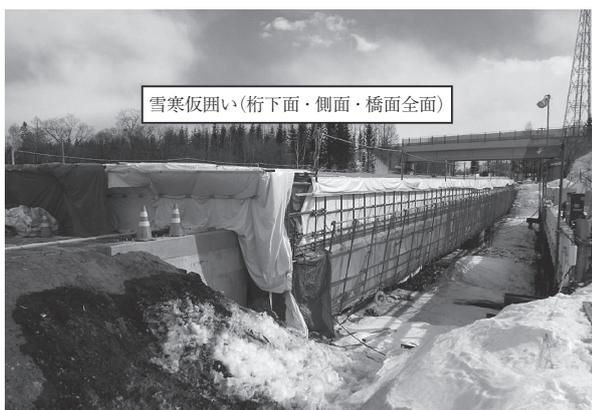
施工時期の冬季は -20°C を下回る外気温と山からの吹下ろしによる強風の影響を常時受けるため、雪寒仮囲いはコンクリートの凍結を防止し所定の品質が得られること、給熱によるロスを最小限とすること、ほかの工種と同時作

業を行うことができる構造とした。具体的には、常時強風の影響を受けることから雪寒仮囲いの屋根をできるだけ低くして、給熱する内空面積をコンパクトにした。また、コンクリートポンプ車による打設と材料の荷揚げなどの作業性を重視し、施工する工種と同時作業で雪寒仮囲いに逐次変更を加えながら品質の確保に努めた（写真 - 8, 9, 10）。

写真 - 8 雪寒仮囲い（横組み部施工時）

写真 - 9 雪寒仮囲い（張出し床版・地覆部施工時）

写真 - 10 雪寒仮囲い（調整コンクリート施工時）

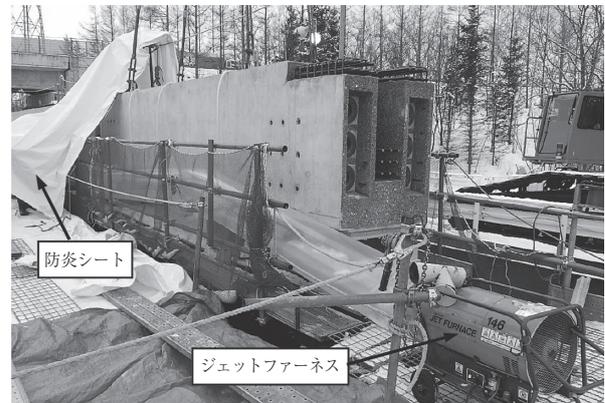
写真 - 11 接着剤塗布時給熱状況

セグメント桁の接合時期は冬季であり、エポキシ樹脂接着剤の硬化温度を確保するため、材料選定においては使用環境温度がもっとも低い速硬化型（5～15℃）を採用した。また架設桁上に荷卸ろしたセグメント桁の接合部は、防

炎シートで覆った簡易式上屋を設置し、その中で念入りに解氷したうえで乾燥させ、ジェットファーンネスにより給熱し、所定の温度を確保したうえでセグメント桁の接合作業を行った（写真 - 11）。

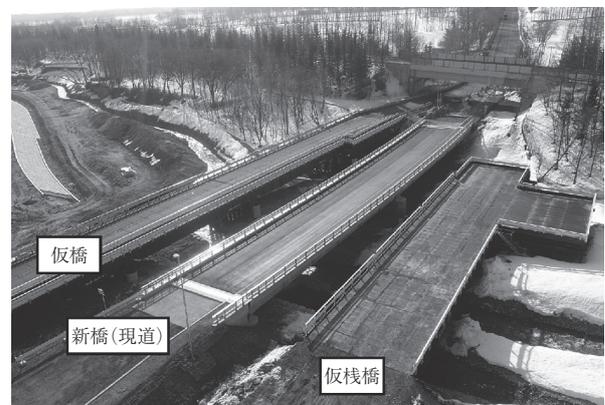
写真 - 12 完成写真

本橋では、すべての施工が一番気候の厳しい冬季となり低温や強風だけにかぎらず、たびたび暴風雪による視程障害の影響を受けた。このような状況で作業を進めていくなか、通常の約2倍の人工をかけて現場工期を通常の約半分程度に短縮し、約5ヵ月ですべての工事を完了し、5月には現道ルートに完全に切り替えられた（写真 - 12）。
