# PC 水路橋のたわみと外ケーブル補強

辻 幸和\*

キーワード：PC 水路橋、群馬用水、たわみ、クリープ、外ケーブル補強、スペインの PC 水路橋

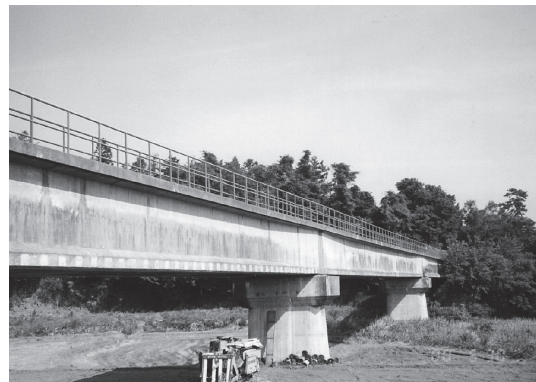
写真 - 1 小坂子第一水路橋のたわみ

小坂子第一水路橋においても、スパン長が細ヶ沢水路橋と同じ 40 m のスパンでは約 80 mm のたわみがあり、同様なたわみ量が観察されていた（写真 - 1、2）。写真 - 1 においてもスパン中央部の橋桁がたわんで見えるが、写真 - 2 に示すように、水路橋の手すりのたわみにより顕著に生じていることが認められる。ただ隣のスパン長が 30 m の小坂子第二水路橋では、たわみ量は 15 mm 程度の大きさであり、スパン長との比率が 15/30 000 = 0.5/1 000 では、よほど注視しなければ目視で感じるほどではなかった。

スパンが 40 m クラスの細ヶ沢水路橋と小坂子第一水路橋においてたわみ量が大きく観測された原因は、スパンが大きくなると桁の自重と上載荷重の水の重量によるコンクリートのクリープに起因するたわみ量の比重が大きくなる。このたわみ量に対応させるプレストレスの導入量が、今回の事例では後述するように、少なかったためと考えられる。

小坂子第一水路橋および第二水路橋の施工報告によると、主桁（I 桁）を作製してプレストレッシングを行ったあと、主桁間の床版のコンクリートを打ち込み、そのあとにこの底版中の橋軸方向の PC 鋼材を緊張してプレストレスを導入している。すなわち、主桁（I 桁）のプレストレッシングでは床版にプレストレスが導入されなかったことが推測される。そのため、床版中に導入されたプレストレス量は、その後の水の荷重（上載荷重）によりコンクリートにはその引張強度に近い引張応力度が生じる程度であったため、供用初期に微小なひび割れが発生したと考えられる。そして、自重や水による荷重等に対抗するプレストレスの導入による逆方向の変位量も小さく、そのためにたわみ量が大きくなったものと推測できる。

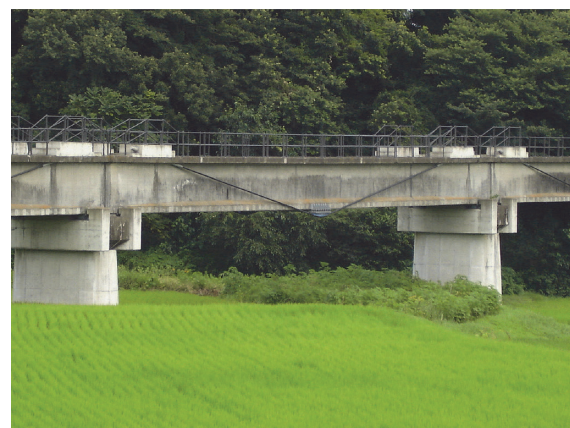
写真 - 6 外ケーブル補強後の小坂子第一水路橋

小坂子第一水路橋では、平成 18 年 11 月から平成 19 年 5 月にかけて外ケーブルによる補強工事を行っている（写真 - 6, 7）。細ヶ沢水路橋における外ケーブルによる補強工法とはほぼ同じ効果が得られた。

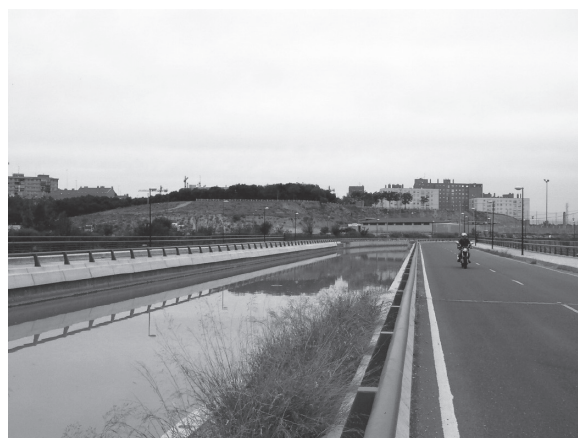
写真 - 8 PC 水路橋の上面 <sup>3)</sup>

両側が歩道の併用橋である（写真 - 8）。断面は逆アーチ状のシェル構造をしており（写真 - 9）、水路橋が古代ローマ時代からの運河の一部を形成した古い歴史の影響からか、発想がユニークで、独創的な橋である。

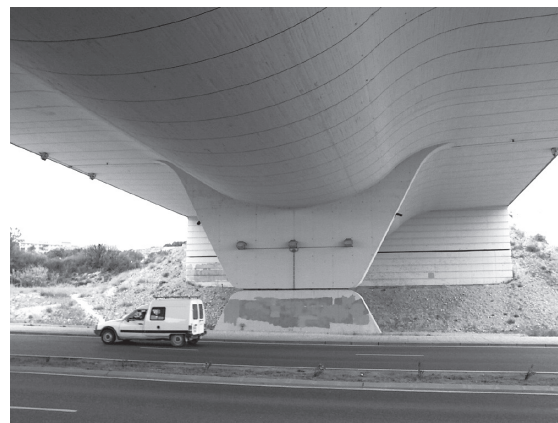
写真 - 9 断面が逆アーチ状のシェル構造の 3 径間連続桁 PC 水路橋 <sup>3)</sup>

PC 水路橋は、最大スパン長が 40 m で、橋長が 88 m の 3 径間連続桁である。最大スパン長の 40 m は、連続桁橋と単純桁橋と構造形式は異なるが、前述した細ヶ沢水路橋および小坂子第一水路橋とほぼ同じ長スパンの水路橋である。2005 年 5 月にプレストレストコンクリート技術協会主催の *fib* シンポジウムならびにフランス・スペイン・ハ

訪問時は、前述した群馬用水の水路橋に対応していたため、そのたわみに注目した。3 径間連続桁の中央径間が大きくたわんでいることが目視で観察された。供用後約 3 年後におけるたわみの大きさに驚いたが、その後この水路橋の変状は報告されていない。再度訪問してその性状を観察したいものである。
