グラウト未充填が確認された PC 橋の補修工事

(株)ピーエス三菱 土木工部
大江 博文

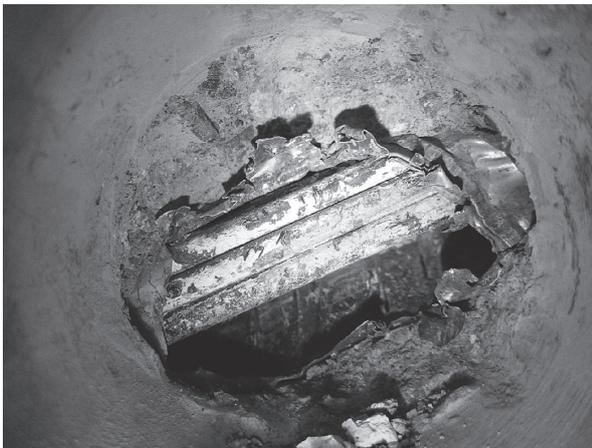
写真 - 1 グラウト未充填状況

本工事は、昭和 45 年に建設された、現在供用中の PCT 桁橋に補修対策を実施するものである。工事に先立ち、コア削孔機を使用してφ 80 mm の削孔を行い、PC 鋼材の健全性を調査した。その結果、多数の PC 鋼材にグラウトの未充填が確認され、さらに一部の PC 鋼材には腐食が確認された。写真 - 1 にグラウトの未充填状況を、写真 - 2 にとくに著しい腐食を生じた PC 鋼材の外観を示す。

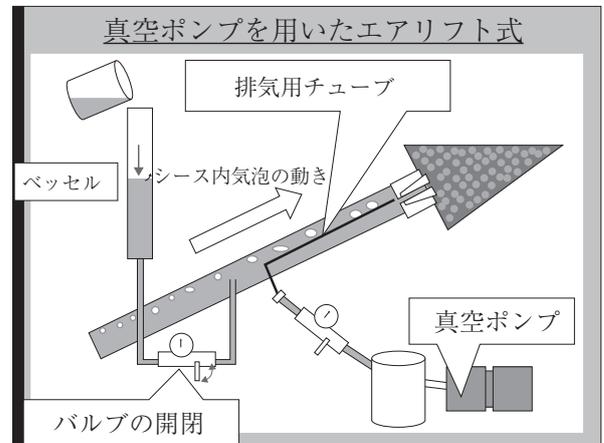
図 - 1 エアリフト式亜硝酸リチウム注入要領図

腐食が進行している PC 鋼材は不動態被膜が破壊されていたため、これを再構築するために亜硝酸リチウム水溶液を注入することとした。腐食抑制メカニズムとしては、シース内に注入した亜硝酸リチウム水溶液に含まれる亜硝酸イオン (NO_2^-) が腐食した鋼材の錆層に浸透し、かわりに錆層中の塩化物イオン (Cl^-) が水溶液中に移動することにより、PC 鋼材の表面を再不動態化させるものである。図 - 1 に亜硝酸リチウム水溶液の注入要領図を示す。

亜硝酸リチウム水溶液は濃度 40% のものを使用した。排気用チューブに接続した真空ポンプにより吸引し、注入ベッセルから亜硝酸リチウム水溶液を注入した。注入時間の管理は PC 鋼材の電位モニタリングにより行い、水溶液注入中の自然電位が貴 (+ 方向) に変化した場合は電位が安定するまで、卑 (- 方向) に変化した場合は 30 分以上の減圧注入を継続したり。写真 - 3 に亜硝酸リチウム水溶液の注入状況を示す。注入完了後は、真空ポンプを水溶液除去チューブにつなぎかえ、亜硝酸リチウム水溶液を回収した。

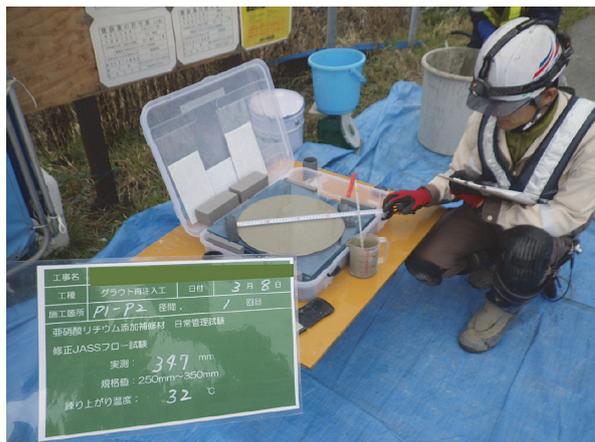
写真 - 4 補修材品質管理試験

材料はフロー値 250 ~ 350 mm, 圧縮強度 30 N/mm² 以上のものを使用した。亜硝酸リチウム添加補修材を注入ベッセルに注ぎ、水溶液排出孔からの排気・排出を確認し、水溶液排出孔を閉塞する。排気チューブから空気が排気された後、一様な品質の亜硝酸リチウム添加補修材の排出を確認し、排気チューブを閉塞して注入完了とした。写真 - 4 に品質管理試験状況を、写真 - 5 に亜硝酸リチウム添加補修材の注入状況を示す。

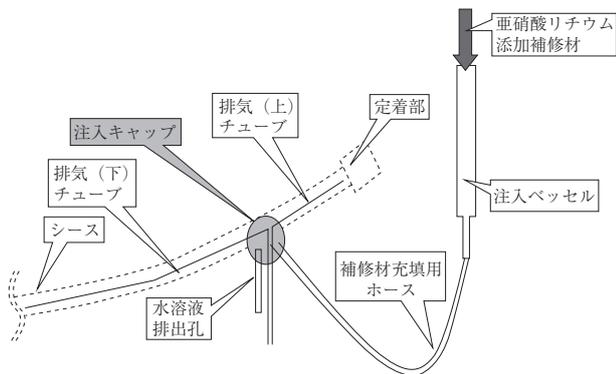
図 - 2 補修材注入要領図

PC 鋼材を再不動態化させた後、鋼材の今後の腐食進行を防止するためグラウトの再注入を実施した。グラウト材は、錆層に浸透させた NO_2^- のグラウト中への逆拡散を抑制するため、亜硝酸リチウム添加補修材を注入することとした。亜硝酸リチウム添加補修材は小間隙充填性に優れ、静水中の不分離性を有し、可使用時間が長く、低速で充填性を向上させる性能に優れたものを使用した。図 - 2 に亜硝酸リチウム添加補修材注入要領図を示す。
