# 広島高速 5 号線 矢賀こ線橋（仮称）の施工 — 新幹線車両基地上における国内最大級の張出し架設 —

矢賀こ線橋（仮称）は、新幹線の車両基地上空を跨ぐ広島高速 5 号線の橋梁であり、西日本旅客鉄道株式会社が広島市から委託されている。本橋梁は、中央支間が 152 m を有するコンクリートウェブの PC 3 径間連続箱桁橋で、片持ち架設工法によるコンクリートウェブの連続桁橋では国内最大級の支間長である。

工事名：広島高速 5 号線矢賀 Bo 新設工事

構造形式：PC 3 径間連続箱桁橋

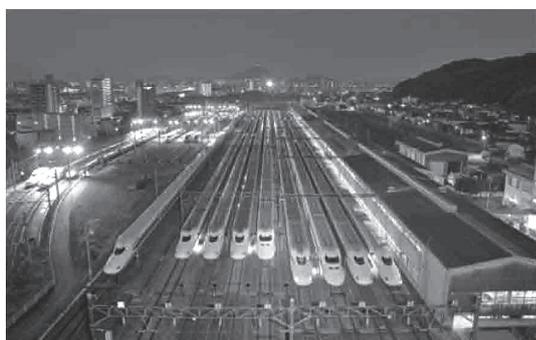
写真 - 1 新幹線車両基地（夜間）

広島高速 5 号線は、供用中の温品ジャンクションを起点に広島駅に至る延長 4 km の都市高速道路である。本橋梁は写真 - 1 に示す新幹線の車両基地上空を跨ぐ広島高速 5 号線の橋梁で、西日本旅客鉄道株式会社が広島市から委託されている。移動作業車による張出し架設工法で施工されるコンクリートウェブの PC 3 径間連続箱桁橋であり、20 編成が留置可能な新幹線車両基地を越えるために支間長が国内最大級の橋梁である。

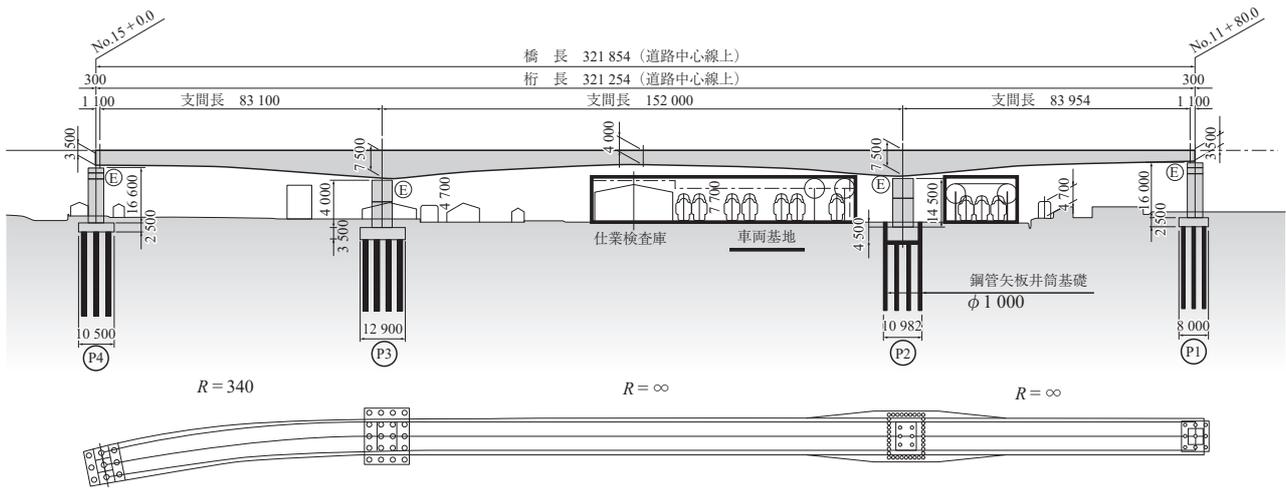
図 - 2 全体一般図

橋長：321.854 m

支間長：83.100 m + 152.000 m + 83.954 m

桁高：7.500 m～3.500 m

幅員：10.000 m, (拡幅部) 14.000 m

橋梁位置図を図 - 1 に、全体一般図を図 - 2 に示す。

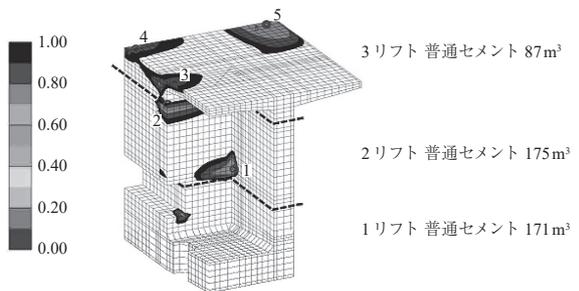
図 - 3 ひび割れ指数分布図（変更前）

柱頭部は桁高 7.5 m のマスコンクリートであり、3 リフトに分割してコンクリートを打設する計画であった。温度応力によるひび割れの発生の懸念があったために、3 次元モデルを用いた温度応力解析を行った。

普通セメントを用いた解析では、ひび割れ指数 1.0 を下回る範囲が発生することが確認されたため、膨張材の添加やセメントの種類を変更する対策を検討した。1 リフトと 2 リフトは低熱セメントへの変更、3 リフトは膨張コンクリートで解析を行った結果、ひび割れ指数 1.0 を下回る範囲が大幅に減少した。脱型後に部材平均温度が外気温と平衡する時期を待ってクラック調査を行ったが、0.2 mm 以上のひび割れはなかった。ひび割れ指数分布図（変更前）を図 - 3 に、ひび割れ指数分布図（変更後）を図 - 4 に示す。

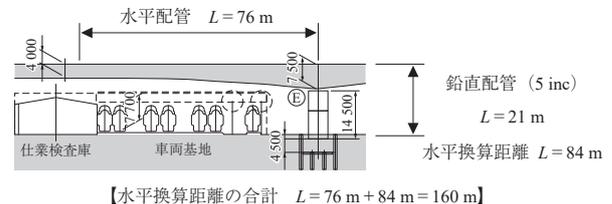
図 - 5 実際の打設配管延長

新幹線の車両基地上を跨ぐ箇所のコンクリートは、剥落防止対策のため短繊維コンクリートを使用した。ポンプ車を配置できる位置が P2 橋脚と P3 橋脚にかざられるため、コンクリートの圧送距離が長くなる。長距離圧送によるスランプの低下を試験打設によって確認し、短繊維コンクリートのスランプを決定した。試験打設は、実際の打設配管延長と水平換算距離で等しくなるように圧送管を配置してポンプ車で短繊維コンクリートの圧送を行った。実際の打設配管延長を図 - 5 に、試験打設の配管延長を図 - 6 に示す。

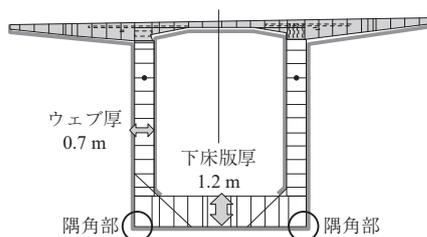
図 - 8 柱頭部の主桁断面図

柱頭部付近の下床版は厚さが大きく、隅角部まで通常のバイブレーターでは届かないことから、締め固め不良となる懸念があった。対策として、通常の内部振動機に延長パイプを取り付けたマルチバイブレーターを差し込むことで隅角部まで確実に締め固めを行うことができた。柱頭部の主桁断面図を図 - 8 に、マルチバイブレーター使用状況を写真 - 2 に示す。

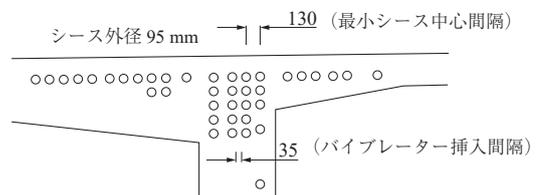
図 - 9 ウェブ上部シース配置図

また、上床版のシースは過密に配置されており、シースとシースの間に挿入できる内部振動機の直径は 35 mm 以下であった。このため、直径が 28 mm で締め固め能力が従来の小径バイブレーターの 1.5 倍以上を有する小径強力バイブレーターを、ウェブ上部のシースとシースの間から差し込むことで確実に締め固めを行うことができた。ウェブ上部シース配置図を図 - 9 に、小径バイブレーター性能表を表 - 1 に示す。

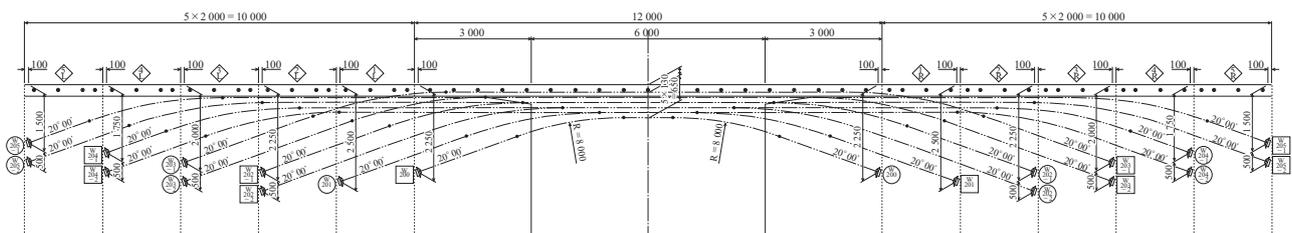
図 - 10 PC 鋼材の側面形状図 (5 ブロックまで)

超低粘性グラウトは、先流れによるシース内の残留空気が懸念されるため、実物大の試験体によるグラウト注入試験を行った。最大の下り勾配 20 度を想定し、実際のケーブル形状に合わせてリブ付半透明シースを配置し、曲下げ開始位置とそこから下流側に 500 mm 離れた位置に中間排気口を設けた。ウェブに配置される PC 鋼材の側面形状図を図 - 10 に示す。

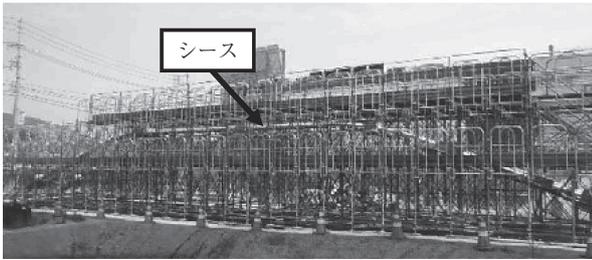
写真 - 3 実物大試験シース配置状況

注入口から注入されたシース内のグラウトは、上り勾配頂上付近に到達した際に先流れを生じた。平坦部に入り先流れを生じさせながらグラウトが充填していき、下り勾配部でも先流れが発生した。グラウトが端部排出口まで到達したことを確認して、端部排出口のホース閉塞した。端部排出口を閉じたのち、残留空気が中間排気口に移動し、確実に中間排気口から排出されることが確認できた。実物大シース配置状況を写真 - 3 に、グラウト充填状況を図 - 11 に示す。

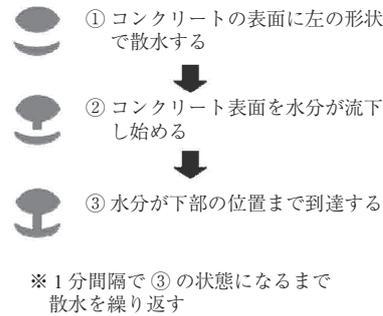
図 - 12 散水試験概要図

コンクリートの品質を評価する手法として、散水試験<sup>2)</sup>を用いた。散水試験は、乾燥したコンクリート表面に専用のスプレーで1分間に1回散水を行って、コンクリート表面を所定の位置まで流下した時の散水回数によってコンクリート表層部の緻密さを評価する手法である。今回は上床版と下床版の上面、ウェブの内面と外面の4か所で散水試験を行ったが、すべての部位で流下までの散水回数が1回

であった。コンクリート表層部の緻密さが良好であり、今回の取組みが長支間 PC 橋におけるコンクリートの品質確保に対して有効であることが確認できた。散水試験概要図を図 - 12 に示す。

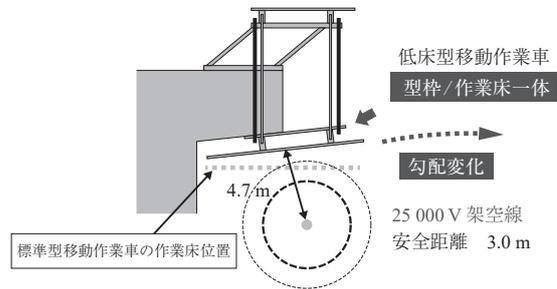
図 - 13 新幹線架空線との離隔図

P2 橋脚から張出し施工を行う移動作業車は、25 000 V の新幹線架空線の安全距離である 3 m を確保するため、型枠設備と作業床が一体となった低床型の移動作業車を使用した。また、P2 橋脚は非常駐車帯の拡幅部があり、張出し施工後に拡幅部の施工を行った場合には新幹線の線路内に資機材が落下するおそれがあるため、張出し施工と同時に拡幅部の施工が可能となるように幅員を拡大した移動作業車を使用した。新幹線架空線との離隔図を図 - 13 に示す。

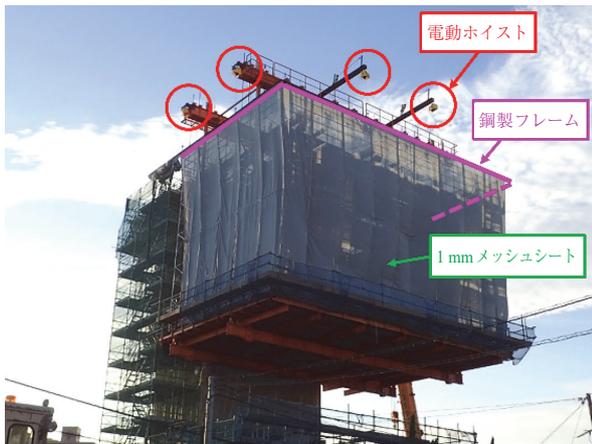
写真 - 4 足場組立解体時の落下防護設備（使用時）

移動作業車本体に取付けた吊下げ装置（電動ホイスト）で、コの字型の鋼製フレームを吊下げている。鋼製フレームに1mm目のメッシュシートが隙間なく吊下げられていて、メッシュシート下端は移動作業車の作業床内で固定されているため、資材が落下してもメッシュシート内を落下して移動作業車の作業床に留まる構造となっている。

また、台風などの強風時には移動作業車の崩壊を防ぐため、電動ホイストを使って鋼製フレームを移動作業車の作業床までカーテンのように降ろすことが可能である。足場組立解体時の落下防護設備（使用時）を写真 - 4 に、落下防護設備（強風時）を写真 - 5 に示す。

らない措置を行うことができなかったため、足場の外側に足場本体と分離された落下防護設備を設けた。

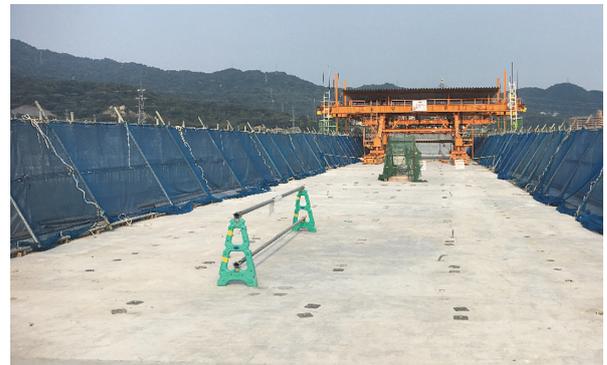
写真 - 6 橋面上飛散防止設備

橋面上からの飛散物が新幹線の線路内に落下するおそれがあるため、橋面手摺と控え斜材の間に飛散しやすい資材などの仮置き場所を設けた。

高さ2mの橋面手摺外側に1mm目のメッシュシートを、

控え斜材側に15mm目のネットを橋軸方向の全延長に設置しており、新幹線が運転休止となる風速30m/sまで耐えられる構造となっている。橋面上飛散防止設備を写真 - 6 に示す。

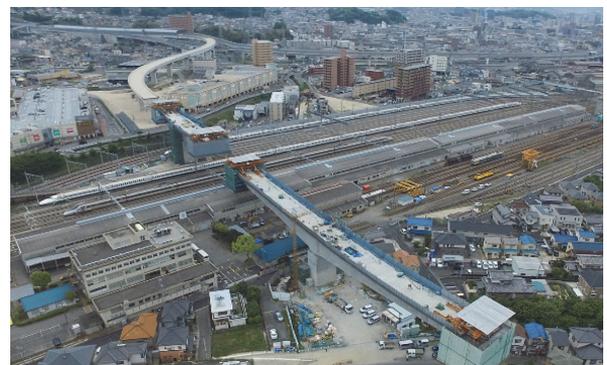
写真 - 7 張出し施工状況（2019年6月撮影）

矢賀こ線橋（仮称）は2017年1月の着工から上部工閉合に至るまで新幹線に対する列車運転支障なく施工を完了し、2020年3月の竣工に向けて高欄や排水管路、通信管路などの施工を進めている。張出し施工状況を写真 - 7 に示す。
