## 道路橋床版更新における基礎知識

## 第 1 回 高速道路の特定更新等事業と床版取替え工事

講師：長谷 俊彦\*<sup>1</sup>・萩原 裕樹\*<sup>2</sup>

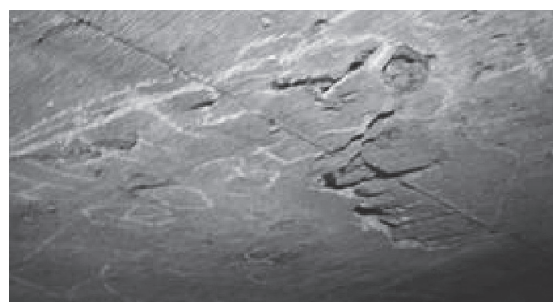
写真 - 1 床版下面のコンクリートの浮き剥離

1978 年に完成した鋼 3 径間連続非合成鈑桁の事例では、路面に凍結防止剤（塩化ナトリウム）を散布することからその影響により、RC 床版の塩害が進行し、開通から 15 年目に上面部分補修と床版防水工を実施しましたが、その後の 22 年目にはさらに下面の部分補修を実施するなど部分的な補修を繰り返してきました。補修後の点検履歴では、年数が経過するに従い床版下面における鉄筋腐食に伴う浮きや剥離（写真 - 1）が、補修前と同様に進行していることが認められています。また、同橋の床版上面は土砂化（写真 - 2）し、ポットホールが頻繁に発生するなどの舗装の劣化も補修前と同様に認められており（写真 - 3）、さらに劣化進行が加速し床版全体に広がり管理限界に近づいたと判断されたので、開通から 30 年目に耐久性の高い PC 床版への取替えが行われています。このように部分的な補修では建設当初の性能まで回復させることが困難で、

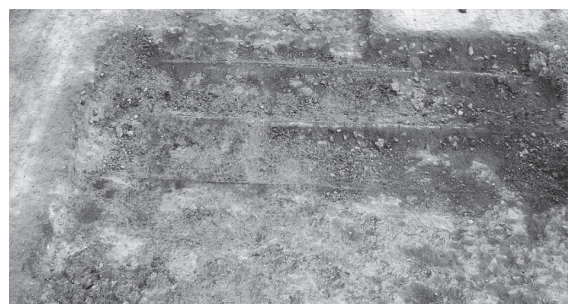
写真 - 2 床版上面の土砂化

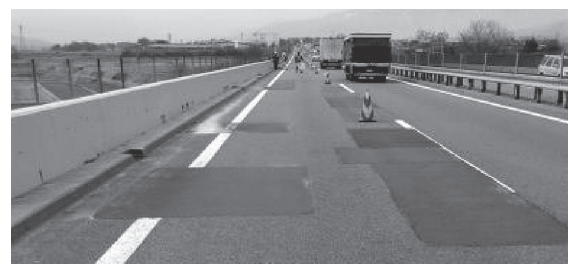
写真 - 3 舗装路面のポットホール補修状況

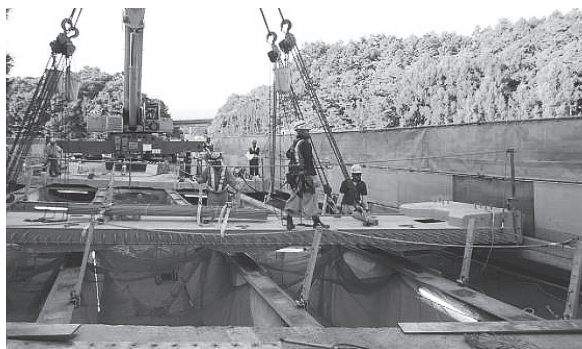
写真 - 4 プレキャスト PC 床版の取替え工事

こととしています。鋼橋 RC 床版の取替え工事では、既設 RC 床版を撤去し、コンクリート設計基準強度 50 N/mm<sup>2</sup> 以上のプレキャスト PC 床版を架設し、接合部の鉄筋を現場で組み立てて、継手部を場所打ち施工により床版を一体化させます。その後、壁高欄、伸縮装置、高性能床版防水工、橋面舗装を施工して工事完了となります。写真 - 4 および写真 - 5 は、プレキャスト床版の継手部鉄筋にエポキシ樹脂被覆鉄筋を採用した施工事例です。

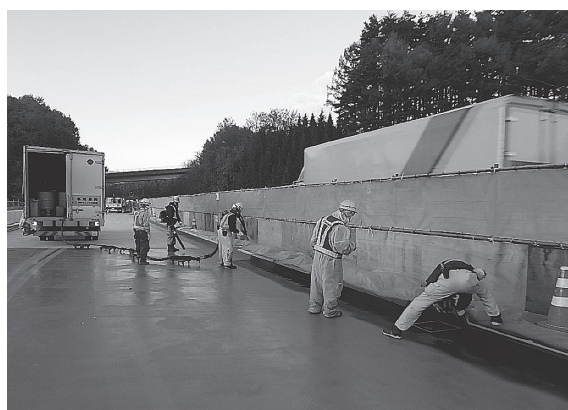
写真 - 6 高性能床版防水工の施工状況
