外ケーブル補強効果の経年変化に関する検討

北野 勇一*1・小野塚 豊昭*2・村井 弘恭*3・藤原 保久*4

外ケーブル補強後 21 年が経過した既設 PC 橋を対象に、外ケーブルの残存張力、外ケーブル緊張材の残存性能、および外ケーブル定着部の現有耐荷性能を把握するために各種調査を実施した。また、既往研究を含め、外ケーブル補強効果の経年変化について考察した。その結果、今回の検討範囲において、外ケーブルの残存張力はおおむね設計値を満足すること、外ケーブル緊張材の残存強度はいずれも規格値を上回り、明確な経年変化は認められないことが確認された。さらに、外ケーブル補強後 21 年が経過した外ケーブル定着部は、現行の基準に照らしても十分な耐荷性能を有することが確認された。

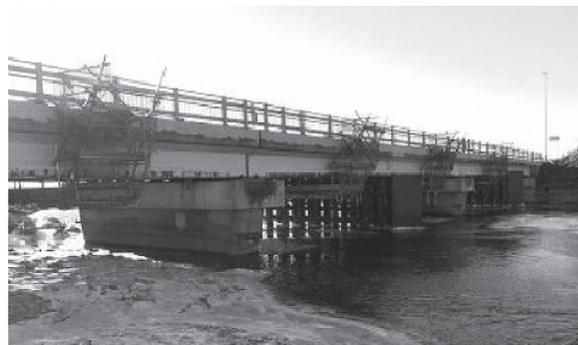
対象橋梁は 1962 年に海岸から約 70 m の河口上に建設された 3 連の PC 単純 T 桁橋である（写真 - 1）。本橋は、1976 年より塩害補修が着手され、その後、PC 桁下フラン

ジ内部の PC 鋼材の破断が確認されたことから、1996 年に外ケーブル補強が行われた。

写真 - 1 対象橋梁の全景（2016 年撮影）

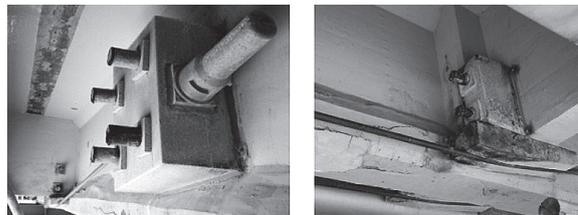
外ケーブル補強状況を写真 - 2 に示す。外ケーブル緊張材はねじ式定着のプレファブケーブル（PC 鋼材をポリエチレンで被覆したもの）が用いられ、目視したかぎりでは健全な状態であった。また、定着装置および偏向装置はコンクリート製であり鋼製の埋設型枠の腐食が確認されたものの、目視したかぎりでは定着機能および偏向機能が損なわれている状況にはなかった。

写真 - 2 外ケーブル補強状況（2016 年撮影）

ことを想定したものと考えられる（写真 - 2）。

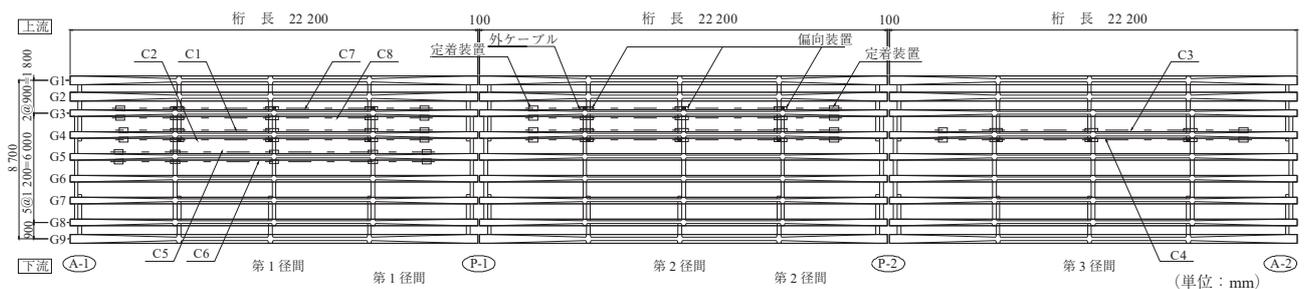
対象橋梁の供用停止後、図 - 1 に示す外ケーブルについて振動計測を実施することにより外ケーブル張力の確認を行った。調査箇所は第1径間 G4桁 (C1, C2), G5桁 (C5, C6) および第3径間 G4桁 (C3, C4) に設置された外ケーブル6本とした。C1～C4は引張荷重300kN相当 (F30T), C5とC6は700kN相当 (F70T) の外ケーブルである。振動計測は図 - 2 に示すように、ケーブル支持間隔の中央付近にサーボ型加速度計を設置し、常時微動をサンプリング周波数1kHzで取得し、デジタル変換後、FFT解析を行った。解析より得られた1次振動数を式(1)に代入し、外ケーブル張力を算出し、統計処理を行った。また、振動測定による外ケーブル張力の推定精度を検証するとともに、補強21年後の外ケーブル張力の安全係数を算出した。さらに、既往研究を含め、外ケーブル張力の経年変化に関する考察を行った。

図 - 1 外ケーブル緊張材の平面配置

前出図 - 1 に示す C1 ~ C8 の既設外ケーブル（F30T を 6 本と F70T を 2 本）を譲り受け、調査に供した。

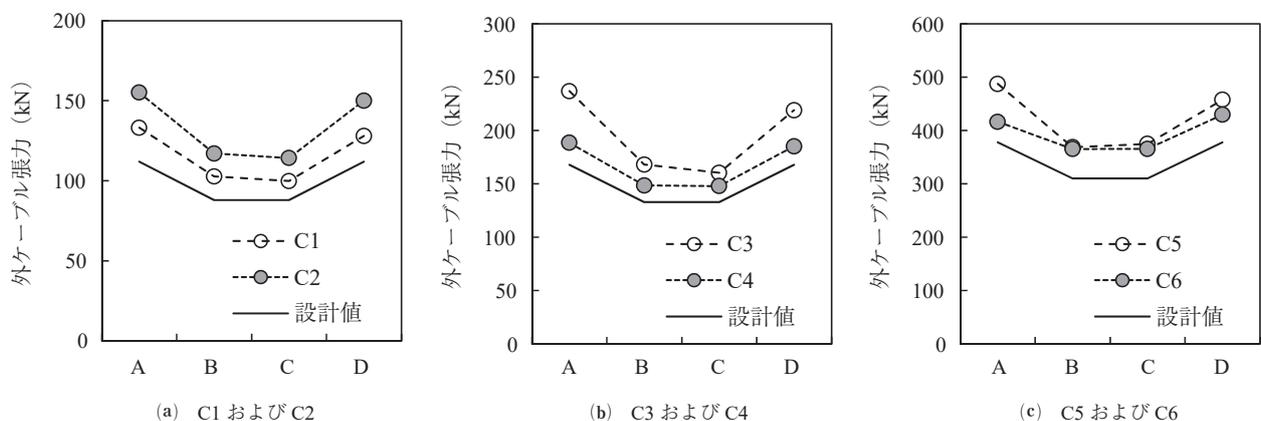
振動計測による外ケーブル張力の推定結果を図 - 3 に示す。図には外ケーブル補強時の設計図書に基づき、外ケーブル張力の設計値を併記した。図より、各ケーブルとも定着部寄りの計測箇所AとDの張力が高く、偏向部間である計測箇所BとCの張力が低い。前者より外ケーブルの緊張は両引きで実施されたと推定される。後者については、当時の計算書によると偏向部におけるPC鋼材の角変化1ラジアンあたりの摩擦係数 $\mu = 0.30$ 、長さ1mあたりの摩擦係数 $\lambda = 0.200$ (内ケーブルの設計値は通常0.004) として計算され、定着部に対し偏向部間の計算張力は0.83～0.86となる。外ケーブル補強に関する当時の技術資料²⁾には摩擦低減に配慮した偏向部を念頭に $\mu = 0.30$ 、 $\lambda = 0.0$ とするのに比べ、摩擦損失が数倍大きい。これは、本橋の偏向部が半割鋼管に外ケーブルが直に接触する構造である

図 - 3 振動計測による外ケーブル張力の推定結果

なお、3回の測定値のバラツキ（変動係数）は振動計測を実施した全箇所の中で平均で0.97%であった。

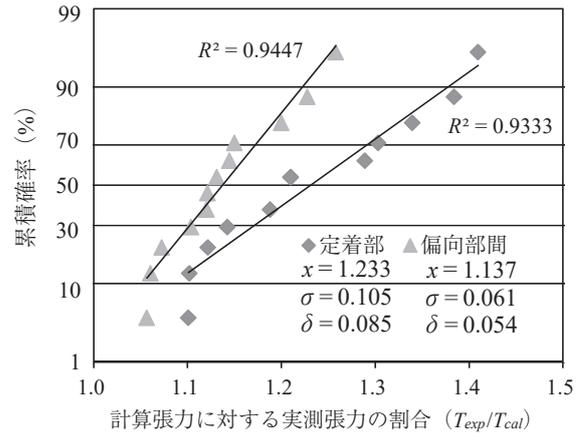
一方、補強部位の違いに関するp値は0.015と有意差が認められた。図 - 4 は補強部位を場合分けしたときの外ケーブル張力推定値の分布を正規確率紙に示したものである。図から、定着部および偏向部間の張力はそれぞれ正規分布に従うことがわかった。また、計算張力に対し、定着部の実測張力は平均23.3%（変動係数8.5%）、偏向部間の張力は平均13.7%（変動係数5.4%）を上回ると推定された。定着部と偏向部間の違いは、旧タイプの偏向装置が用いられていたことや、弦の曲げ剛性を無視した弦理論に基づいた式(1)は弦長が短い場合に推定誤差を生むこと³⁾が原因であると推察され、経年的に違いが表れたものではないと考える。

図 - 4 外ケーブル張力推定値の分布

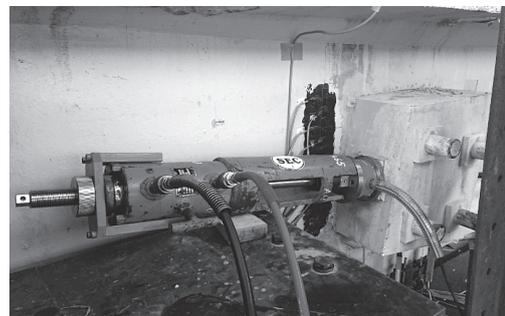
前述のとおり、振動計測による外ケーブル張力の推定値には誤差が含まれる。そこで、外ケーブル補強された第3径間G4桁を譲り受け、この撤去桁を搬入した試験場にて新調した外ケーブルを設置し、緊張作業中にロードセルによる端部張力の測定と、振動計測を実施した（写真 - 3）。その結果、振動計測による推定張力は211kNであるのに対し、端部張力は203kN（96%）であることが確認された。

写真 - 3 新調ケーブルの緊張状況

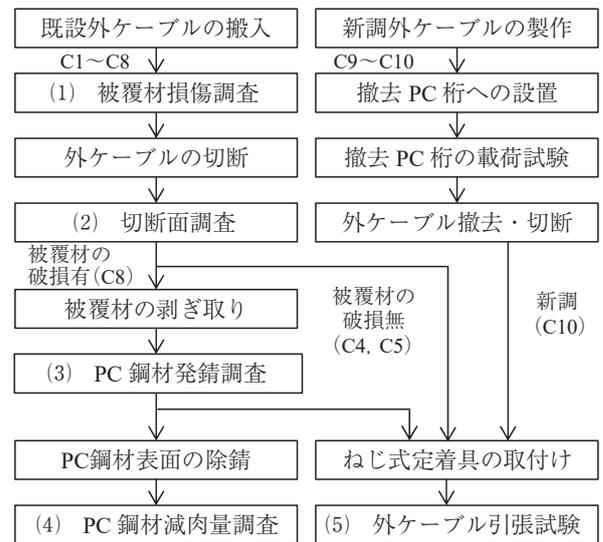
図 - 5 に外ケーブル緊張材の調査フローを示す。既設外ケーブルは被覆材の損傷状況を目視にて調査したのち、被覆材の損傷が顕著な外ケーブル（C8）について被覆材を剥ぎ取り、PC 鋼材の発錆状況を目視観察した。発錆が顕著な C8 の一部は除錆して減肉量を調査し、残りの部分はほかの外ケーブルを含めて偏向部分（前出図 - 2 の AB 間および CD 間）と直線部分（前出図 - 2 の BC 間）に切り分け、引張試験を実施した。また、新調の外ケーブル F40T は撤去 PC 桁（第 3 径間 G4）を用いて緊張作業を実施し、外ケーブル補強された PC 桁の載荷試験を実施することにより、設計計算上の破壊荷重に達するまでの張力変動を与えた⁶⁾。その後、既設外ケーブルと同様の引張試験を実施した。さらに、上記の調査結果ならびに既往研究の成果を含め、外ケーブル緊張材の経年変化に関する考察を行った。

図 - 5 外ケーブル緊張材の調査フロー

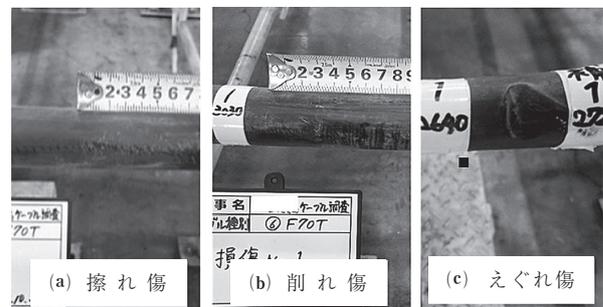
写真 - 4 に外ケーブル被覆材の損傷状況を示す。外ケーブル表面から被覆材の厚み方向（外ケーブルの直径方向）の損傷の深さを指標にすると、損傷の形態としては深さ 0.1 mm 未満で長手方向に断続的に生じた「擦れ傷」、深さ 0.1 ~ 1.5 mm で長手方向に連続的に生じた「削れ傷」、深さ 0.7 ~ 4.0 mm で楕円状に切られた「えぐれ傷」が確認された。いずれの損傷も発生原因は外力によると考えられ、経年的な材料劣化に起因する変色やひび割れといった損傷は確認されなかった。

写真 - 4 外ケーブル被覆材の損傷状況

この表に集計されていない損傷である擦れ傷は、C1～C8すべての既設外ケーブルの全長にわたり多数確認された。また、削れ傷は主に外ケーブルの両端を除く直線部で確認された。これらの損傷状況から、擦れ傷と削れ傷は、外ケーブルの配線作業時に生じたものと推定される。一方、えぐれ傷は定着部および偏向部の近傍のみに発生し、C8ケーブルでは被覆材の内部にあるPC鋼材の素線1本が軸方向に長さ25mmほど露出する損傷が確認された（写真-5）。

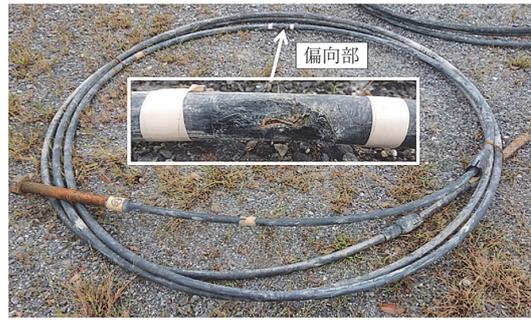
写真-5 C8ケーブル被覆材の損傷

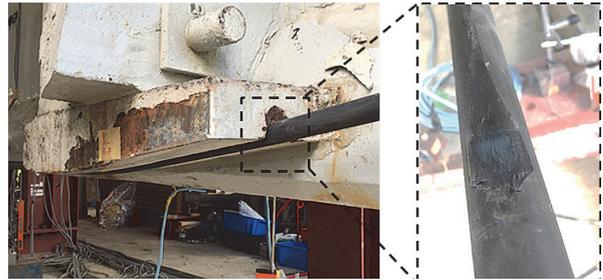
えぐれ傷の発生原因を追究するため、対象橋梁から撤去された桁に対し、新調ケーブルを用いて緊張作業を実施した。その状況を写真-6に示す。緊張により外ケーブルが伸長する際に、偏向部の出口側（緊張側）で偏向部の半割鋼管に外ケーブルが過度に接触し、被覆材が深くえぐり取られることが確認された。つまり、えぐれ傷は外ケーブル緊張時に生じたものと推定される。

写真-6 新調ケーブル緊張による被覆材損傷の再現

なお、現在の偏向部の設計方法は外ケーブルの角当り対策としてR形状の長さに余裕をもたせ、緩衝材を用いることが標準化されている²⁾。

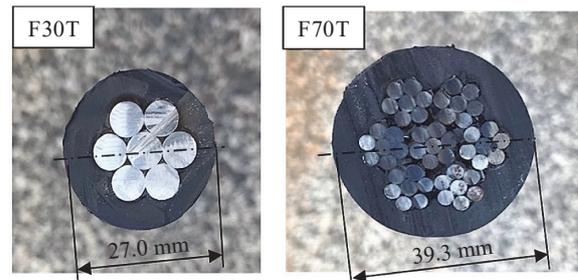
既設外ケーブル緊張材の切断面の様子を写真-7に示す。外ケーブルの外径寸法は規格値を上回り、被覆材はPC鋼材の外周部を充填していた。ただし、素線と素線の間にはわずかな隙間があった。

写真-7 外ケーブル緊張材の切断面の様子

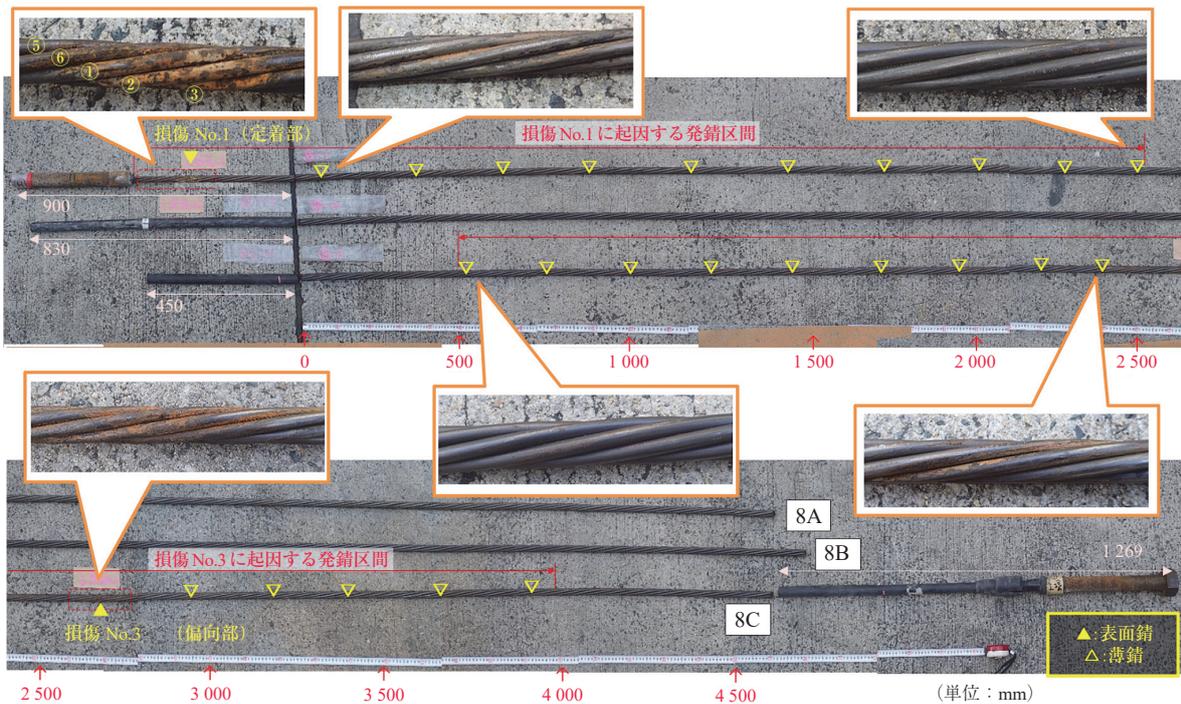
C8ケーブルのPC鋼材発錆状況を写真-8に示す。被覆材に損傷がない箇所ではPC鋼材には発錆が認められず、きわめて健全な状態であった。一方、PC鋼材の露出が確認された定着部近傍の損傷No.1と偏向部近傍の損傷No.3の箇所では、素線4本が70mmほどの範囲で錆が広がっ

写真-8 PC鋼材発錆状況 (C8ケーブル)

ていた。また、これよりも軽微ではあるが、PC 鋼材が露出した箇所を起点に、素線のよりに沿って 2 m 程度にわたり薄錆が認められた。この薄錆は、塩化物イオンや酸素を含む水が被覆材の破損部から浸入し、素線と素線の隙間を PC 鋼材のよりに沿って毛細管現象で伝わったためと推察された。

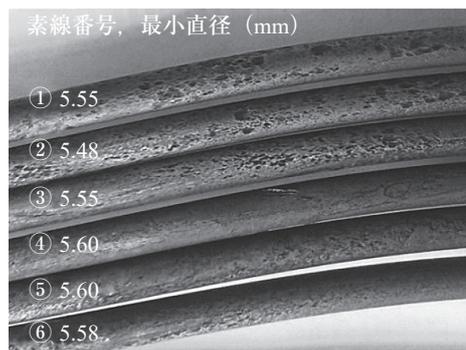
C8 ケーブルの損傷 No.1 付近を除錆し、素線の最小直径を測定した結果を写真 - 9 に示す。本調査のなかでもっとも腐食していた箇所での PC 鋼材の減肉量は最大 0.12 mm (健全であった素線 ④ と ⑤ の 5.60 mm に対し、素線 ② は 5.48 mm) であった。減肉量は決して大きくないが、素線 ①～③ には孔食が認められたことから、水素吸蔵による遅れ破壊が生じるおそれもあったといえる⁸⁾。

写真 - 9 C8 損傷 No.1 付近の除錆後

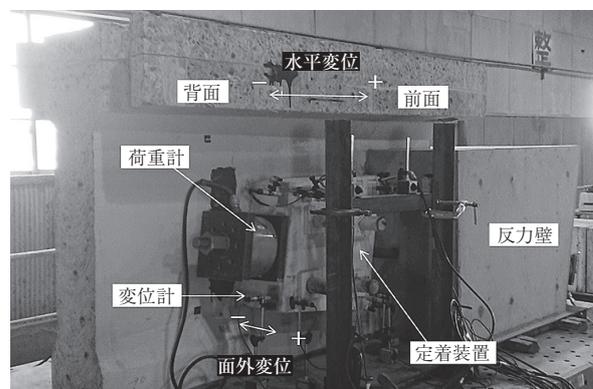
対象橋梁から外ケーブル補強された第 3 径間 G4 桁を譲り受け、この撤去桁から外ケーブル定着装置を含む長さ 1 900 mm の部材を切り出して試験に用いた。定着部の載荷試験状況を写真 - 10 に示す。試験体は、既設部材にあと打ちコンクリートで反力壁を一体化させ、外ケーブルの代わりに PC 鋼棒 φ 40 (C 種 1 号) を配置した。この PC 鋼棒をジャッキにより左右同時に緊張して載荷試験を行った。試験中は載荷荷重と定着装置の変位を計測した。また、実験後には定着装置を撤去し、既設桁との接合部の状況を観察した。さらに、既往の供試体実験の結果と比較し、外

写真 - 10 定着部の載荷試験状況

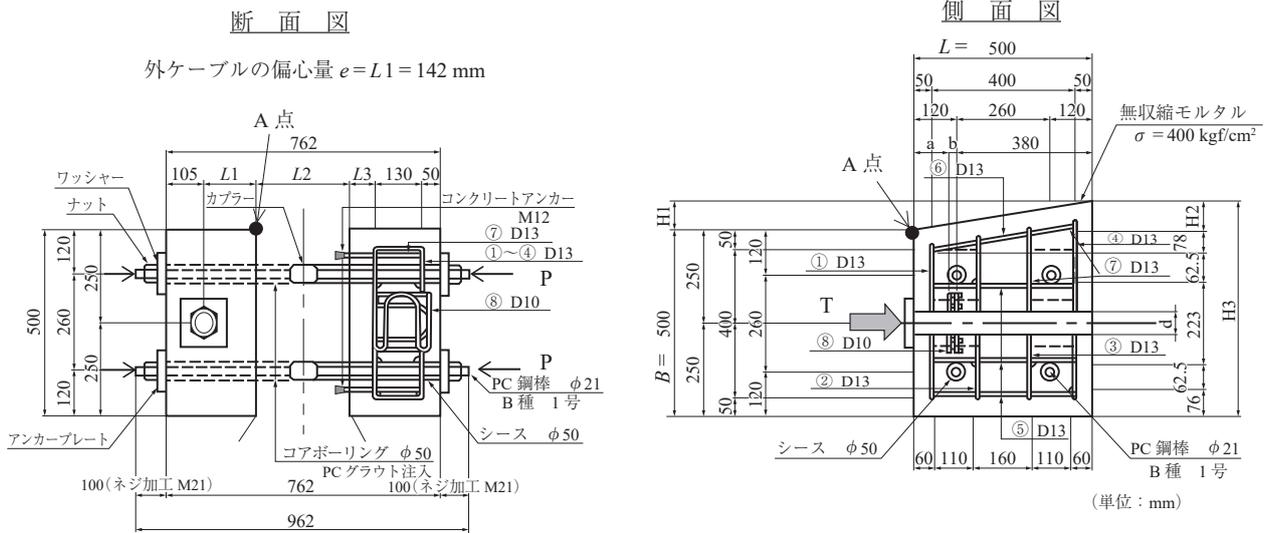
図 - 6 外ケーブル定着部の詳細

実験に先立ち、図 - 6 に示す補強図面をもとに定着部の設計を行った。定着部の設計は、既往の技術資料¹¹⁾を参考に、弾性限界荷重とせん断伝達耐力を算出した。ここで、弾性限界荷重は、外ケーブル張力による曲げモーメントに対し浮上りが生じない限界の荷重であり、引張応力度が卓越する A 点において式 (3) を満足するものとした。

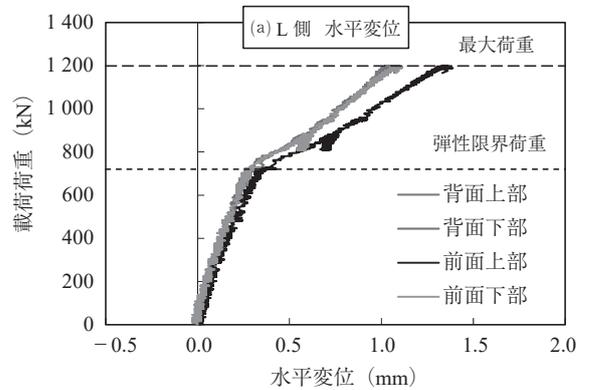
荷重荷重と定着装置の水平変位の測定結果の一例を図 - 7 に示す。荷重荷重 720 kN までの水平変位はおおむね線形挙動を示し、その後変位が漸増し、最大荷重 1 199 kN で荷重が頭打ちとなった。

図 - 7 定着装置の水平変位の測定結果

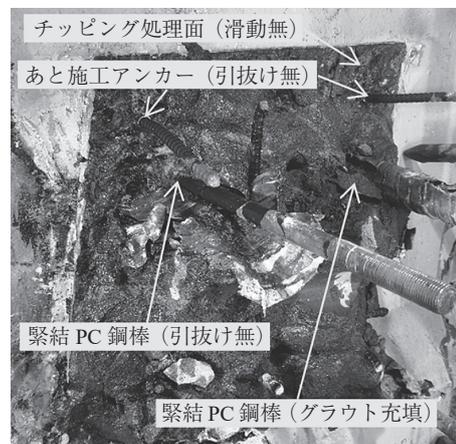
定着装置と既設桁の接合部の状況を写真 - 11 に示す。これより、チップング処理された界面は滑動がないこと、グラウトはおおむね充填されていること、緊結 PC 鋼棒およびあと施工アンカーに引抜けがないことが確認された。

写真 - 11 定着装置と既設桁の接合部の状況

度を逆算すると 1.75 N/mm^2 と推定される。つまり、既設 PC 桁とあとから設置された定着装置との界面は、21 年経過後であっても付着強度が残存していたと推察される。

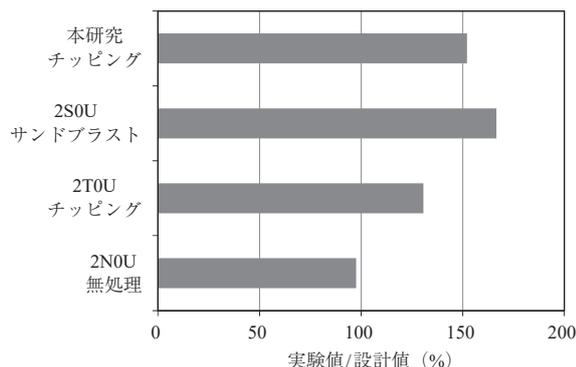
今回得られたせん断伝達耐力と過去に実施された供試体実験の結果¹²⁾を比較した結果を図 - 8 に示す。供試体実験では定着装置と既設部材の接合面の処理方法を変化させ、サンドブラスト (2S0U) とチップング (2T0U) は設計値を上回るのに対し、無処理 (2N0U) では設計値を下回る結果が得られている。今回、21 年間使用された外ケーブル定着装置においても、供試体実験のチップングと同等以上のせん断伝達耐力を有することが確認された。

図 - 8 経年供用された外ケーブル定着部の残存せん断伝達耐力
