架設桁と移動式門構によるゲルバー桁橋の撤去

— 香良洲橋（からすばし）撤去工事 —

本工事で撤去した香良洲橋は供用後約 60 年が経過しており、老朽化が著しく地震時の耐久性に問題が生じたため架け替えられることとなった 9 径間の RC 構造の橋梁である。工事発注時の当初計画では架設桁および門構により撤去する計画であったが、工程短縮と安全性向上を目的として撤去工法について再検討し、架設桁（2 組桁）と移動式門型架設機（リフター）を使用する新たな撤去工法を提案した。本報告では老朽化が著しい 4 径間 RC ゲルバー桁を安全に撤去するにあたり、事前に実施した各種検討、撤去解体方法の選定および実際の施工について述べるものである。

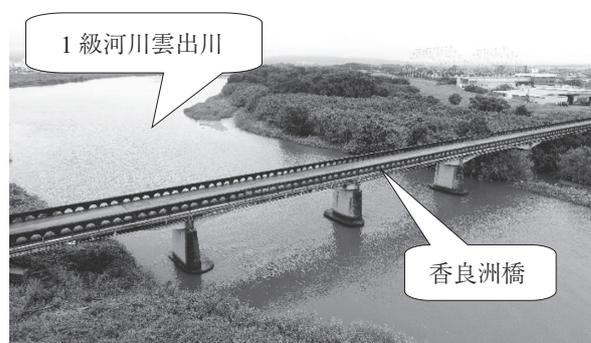
写真 - 1 香良洲橋と一級河川雲出川

一般県道 575 号香良洲公園島貫線は三重県津市にある国道 23 号と香良洲町を最短で結ぶ県道であり、災害時には第二次緊急輸送路として重要な役割を担ってきた。本線の一級河川雲出川を渡河する香良洲橋（写真 - 1）は供用後約 60 年が経過し、老朽化が著しく、大規模地震などに対する耐震性に問題が生じていた。また機能面では道路幅が狭く（ $W = 5.4 \text{ m}$ ）、歩道が無いため、円滑な交通および歩行者の通行の安全の確保が困難な状況であった（写真 - 2）。

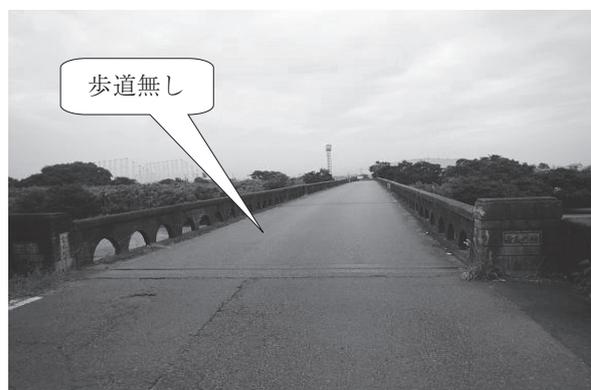
写真 - 2 香良洲橋の道路面

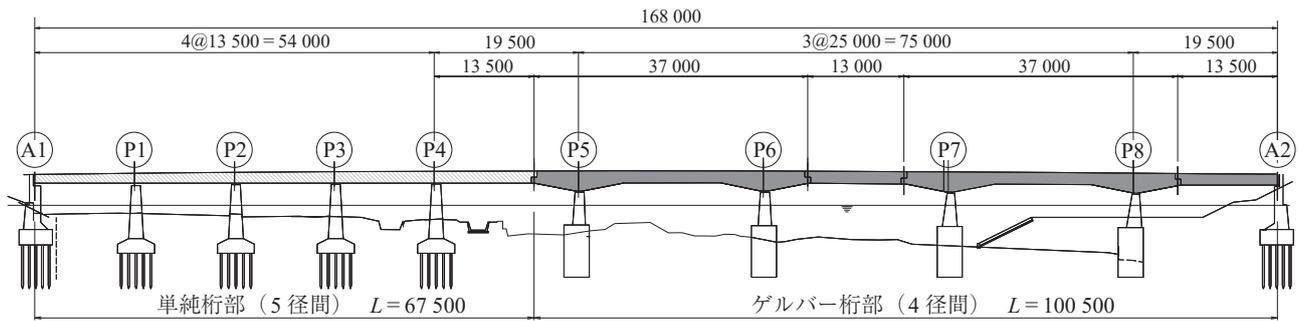
図 - 1 香良洲橋全体図 (単純桁 5 径間と 4 径間ゲルバー桁)

本工事で撤去した香良洲橋は 5 径間の RC 単純桁と 4 径間の RC ゲルバー桁が連なる橋長約 168 m の 9 径間のコンクリート道路橋である（図 - 1）。

ゲルバー桁は連続桁の中間部にヒンジを設け、突桁部と吊り桁部（かけ違い部）を有する桁橋である。単純桁を数径間並べるよりもヒンジ形式とすることによって全体の曲げモーメントが小さくなることで桁高を低くでき、径間長を伸ばすことができることから経済的であり、構造解析の平易性から支間 30 m 程度の鉄筋コンクリート橋に多く用いられてきた。しかし、ゲルバー桁はその構造特性より、

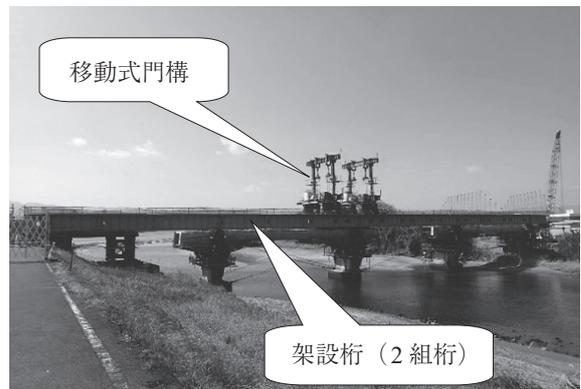
写真 - 3 架設桁と移動式門構

上記の課題を解決するため、架設桁 (2 組桁) と移動式門構を使用した撤去方法を計画した (写真 - 3)。本工法では架設桁を撤去桁の両側に配置することで撤去桁の転倒リスクを低減し、架設桁を 4 径間全体に配置することで径間ごとに必要となる撤去設備の移動作業をなくした。さらに撤去桁を吊り上げるための門構を自走台車に乗せて自走式にすることで撤去桁の運搬の大幅なスピードアップを図った。これらにより大幅な工程短縮と安全性の向上を実現した。なお、本工法の施工において、橋脚ブラケットおよび橋脚ペントが安全上の要となり、十分な安全性の検討が必要となった。

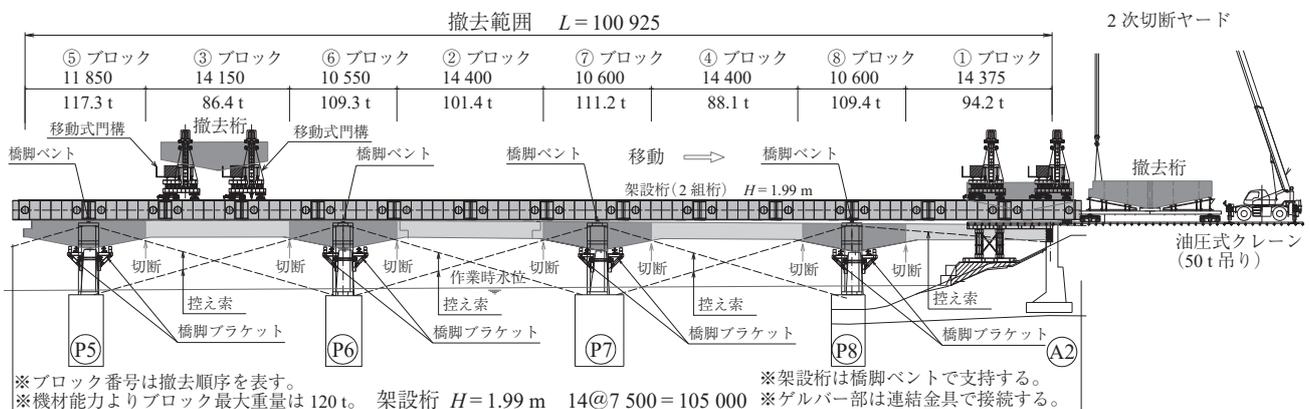
図 - 2 既設桁撤去要領図

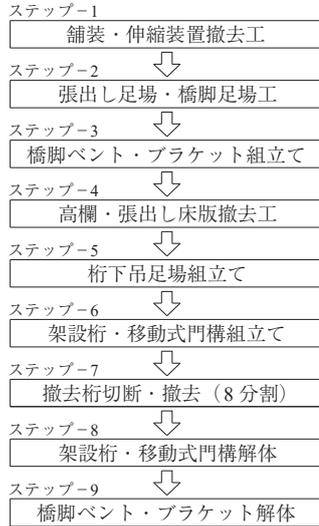
図-3 撤去工事のフローチャート

施工全体のフローチャートを図-3に、工程表を図-4に示す。河川内作業となるステップ-3の橋脚ベント・ブラケット組立作業からステップ-9の解体作業までを濁水期で納める必要があった。

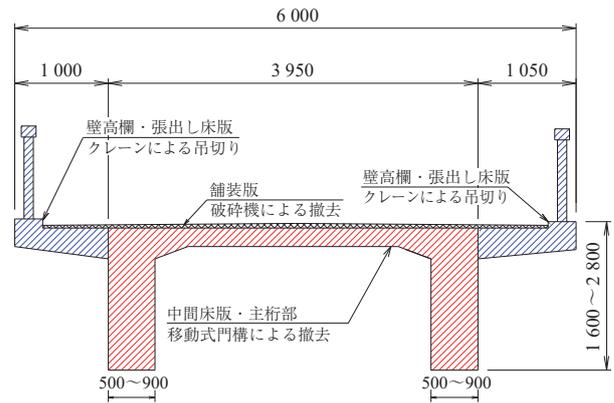
図-5 撤去断面図

既設桁は図-5に示すとおり①舗装版、②張出し床版、③主桁本体および中間床版の3つの部位に分けて切断・撤去した。

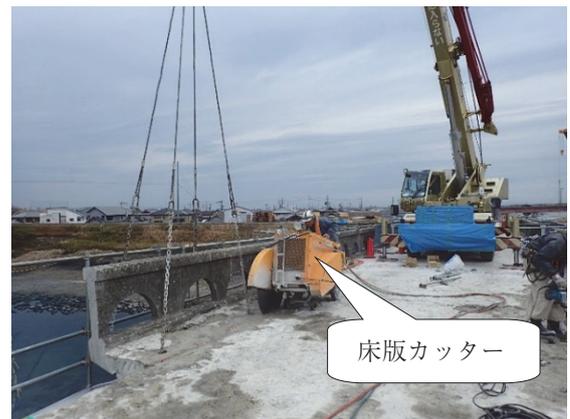
写真-4 高欄・張出床版切断状況

架設桁(2組桁)の設置スペースを確保するため、先行して壁高欄および張出し床版を撤去した。壁高欄・張出し床版は床版上に油圧式クレーン(25t吊)を配置し、吊った状態で切断作業を行った(写真-4)。1ブロックの切断サイズはクレーン能力を考慮して3.3t以下(橋軸方向

寸法 $L = 3.0\text{ m}$ 以下)となるように設定した。

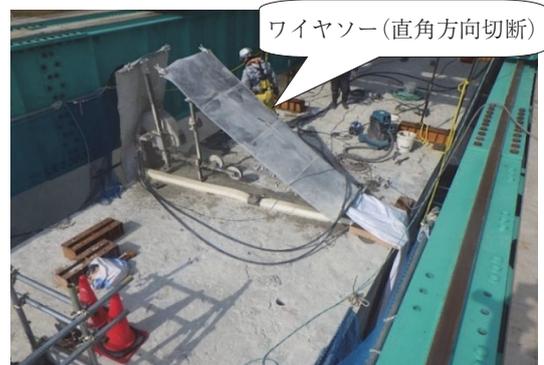
写真-5 撤去桁のワイヤソー切断

主桁本体は架設桁(2組桁)および移動式門構を使用して全体を8分割して切断・撤去を行った。主桁は桁高が1.6mから2.8mまで変化する変断面であり、横方向の転倒に対して非常に不安定であるため河川上では断面方向に切断し(写真-5)、移動式門構で吊り上げてA2橋台背面まで移動させた(写真-6)。さらにトレーラーにて運搬可能な大きさとなるようにバックヤードにおいて2次切断を行い、主桁と床版を切り離した(写真-7)。また、切断位置および撤去順序は吊装置・ベント材の耐力より1ブロックが120t以下となるように切断位置を定めた(図-6)。

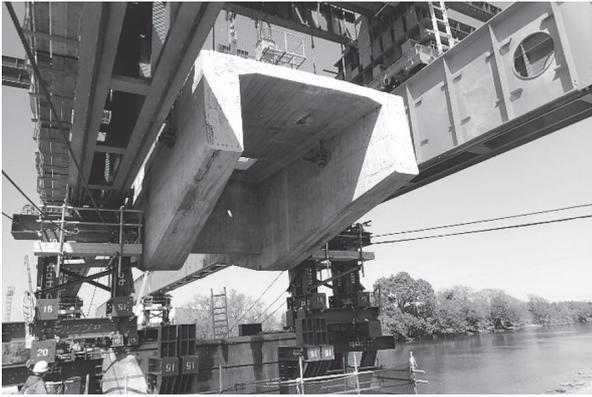
写真 - 6 撤去桁吊下げ状況

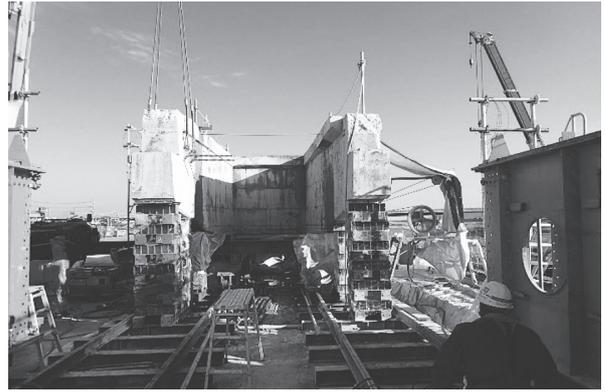
写真 - 7 撤去桁 2 次切断状況

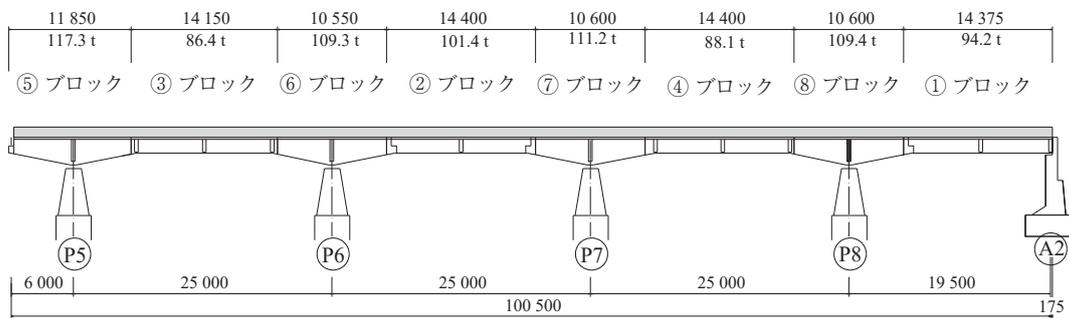
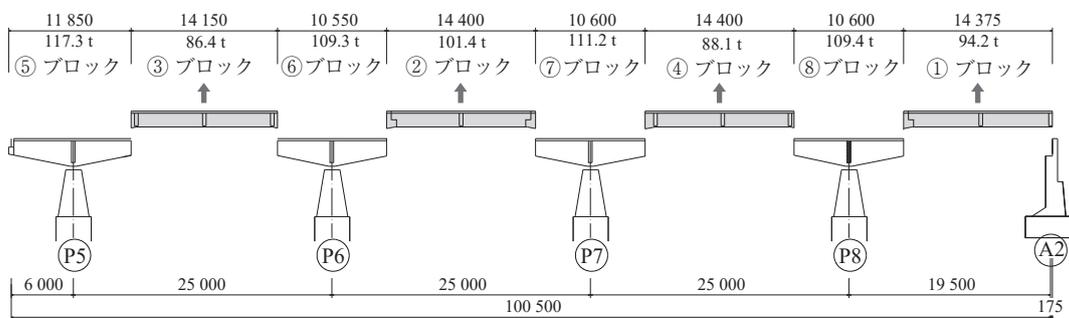
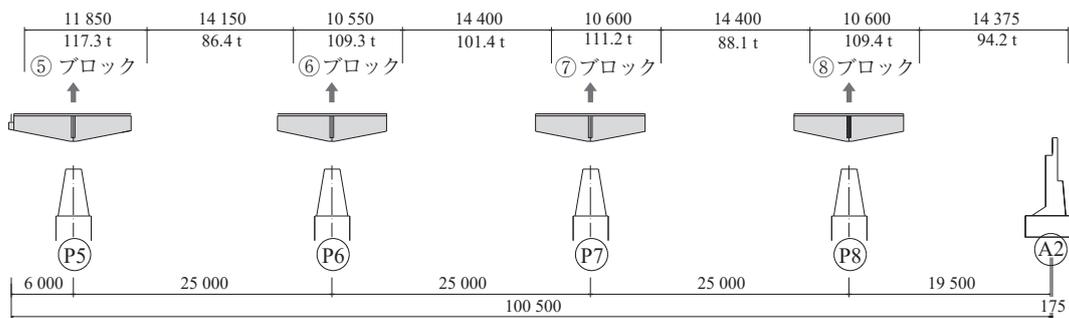
図 - 6 撤去ステップ図

撤去ステップ① 壁高欄・張出し床版の撤去

撤去ステップ② 主桁支間部ブロックの撤去

撤去ステップ③ 主桁支点部ブロックの撤去

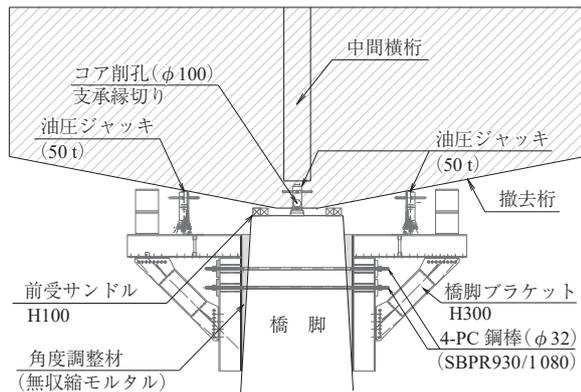
図-7 橋脚ブラケット設置図

支間部のブロックを先行撤去するため、残された橋脚上の支点部ブロックは施工中、転倒に関して不安定となる。これに対して支点部ブロックの転倒防止措置として橋脚両面に鋼製の橋脚ブラケットを設置した。橋脚ブラケットは地震時の設計水平震度を0.25として設計し、1箇所あたり8本のPC鋼棒（B種1号φ32）で緊張力を与えることで橋脚に固定した（図-7、写真-8）。

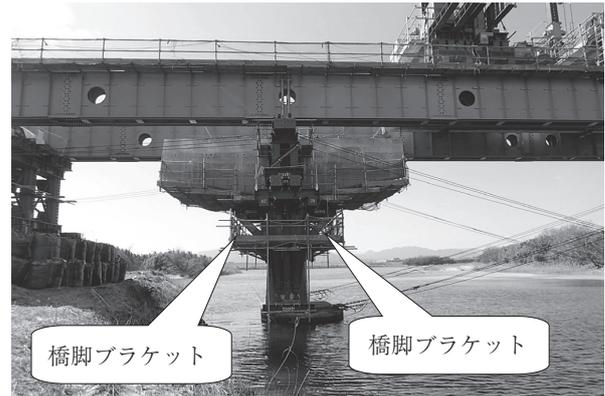
写真-8 橋脚ブラケット設置状況

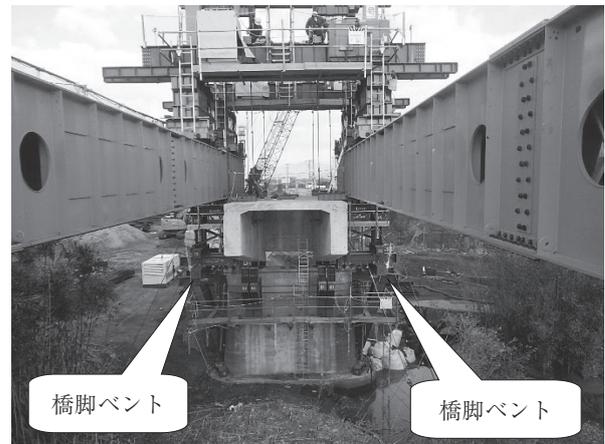
写真-9 橋脚ベント

架設桁を支持するため、橋脚ベント（図-8、写真-9）を各橋脚の両側面に配置した。鉛直荷重はケーソンで支持するものとし、水平荷重に対しては樹脂アンカーM22-14本で橋脚に固定した。さらに、より高い安全性を確保するため、PC鋼棒（ゲビンデスターブφ32）を2本し、橋脚両端の橋脚ベントを相互につなぎ固定した。

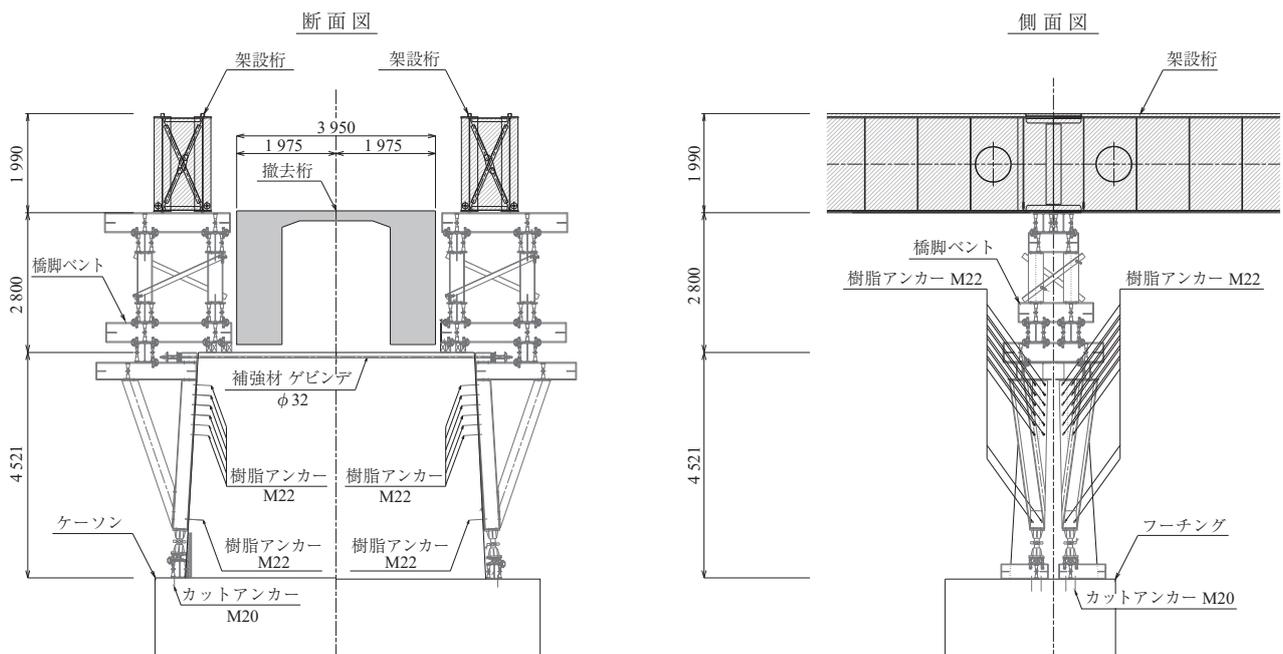
図-8 橋脚ベント図

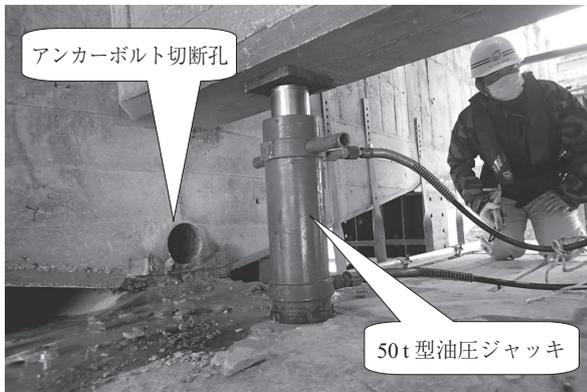
写真 - 10 支承縁切工

支承構造は金属製の回転支承であり、上部工と下部工がアンカーボルトで固定されていた。そこで支承縁切工として水平方向にφ100のコア削孔を行い、アンカーボルトの付着を断ち切るため、油圧ジャッキ（50t）を4台使用して撤去桁のジャッキアップを行った（写真 - 10）。

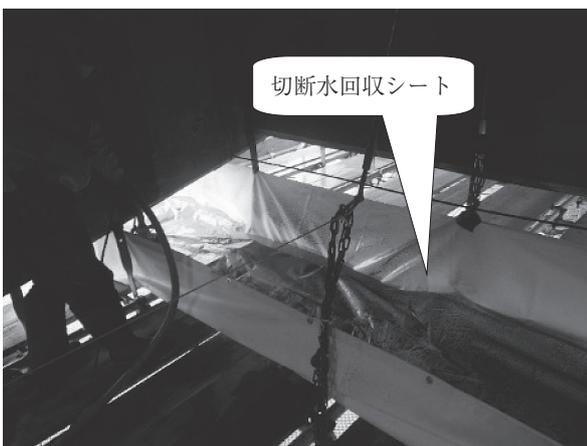
写真 - 11 切断水回収

環境対策としてコンクリートの切断水が河川内に流入しないように切断水は足場上のシートに集水し（写真 - 11）、タンクで沈殿させて循環利用した（写真 - 12）。循環利用した切断水は最終的には建設汚泥として産廃処分した。また3次破碎ヤードとして使用した河川内の高水敷には破碎したコンクリートガラが残留しないように敷鉄板とシートで全面養生した（写真 - 13）。

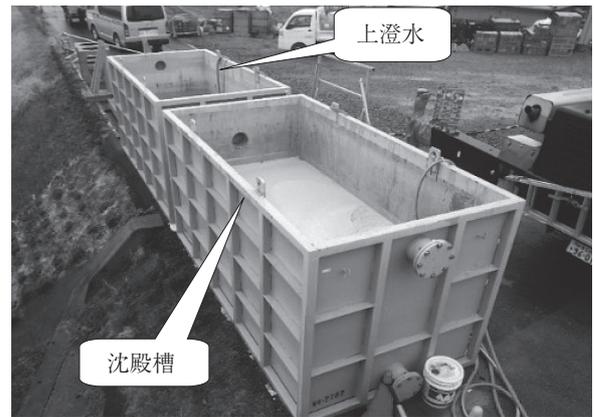
写真 - 12 切断水再利用

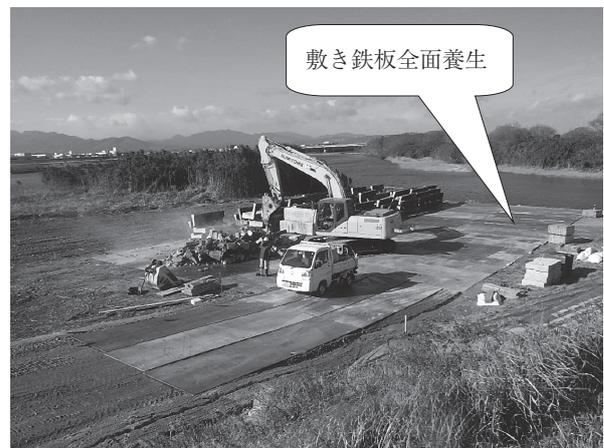
写真 - 13 3次破碎ヤード

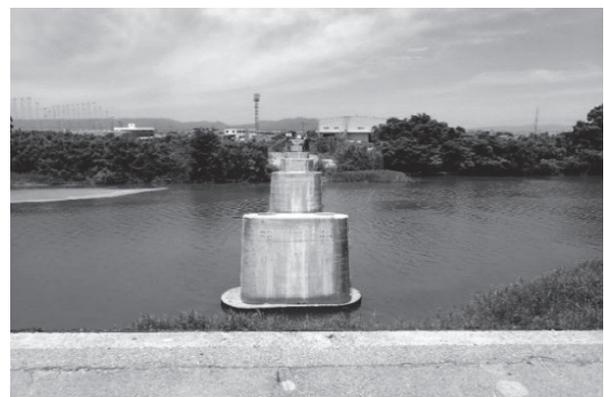
写真 - 14 ゲルバー桁撤去完了

架設桁（2組桁）と移動式門構を使用した新しい撤去工法を提案することにより、約8ヵ月間の渇水期の工程制約に対して1ヵ月以上の余裕をもって工事を完了することができた（写真 - 14）。また環境への配慮などにより、近隣
