コンクリート表面保護工と近接目視点検

— 透明な表面被覆材とその視認性評価法 —

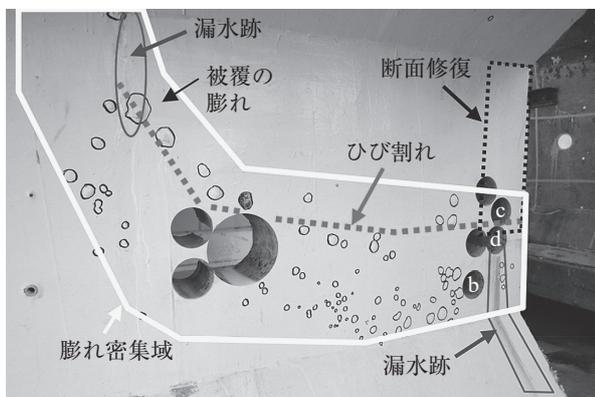
図-1 撤去桁のウェブにおける、膨れの分布、コア採取位置、躯体の想定ひび割れ²⁾

撤去桁のウェブでは表面被覆材の変状がみられ、図-1に示すように表面被覆材の膨れの分布の記録やコア採取を行った。図中右側の桁切断面から中央へ1m程度の範囲でコアを採取したところ、ウェブを貫通するひび割れが確認された。被覆の除去やコア試料からコンクリートのひび割れ箇所を調査し、そのひび割れ箇所を結んだ想定ひび割れ線を図中に示す。ひび割れは、表面被覆材に多数の膨れが観察された範囲の上縁付近に位置していた。

このひび割れの発生原因は、ウェブ断面に確認された貫通ひび割れとコアに確認したひび割れから類推すると、鉄筋腐食に起因するものではなく、過荷重や疲労によるものと考えられた。ウェブを貫通するほどのひび割れであったにも関わらず、ひび割れ注入などの補修が行われた形跡がないため、2000年の補修後にひび割れが生じたものと推察される。表面被覆材には、直径が1~5cm程度の膨れ、長さ15cm程度の割れ、表面被覆材の層間の剥がれが観察された。

継ぎ界面、③コンクリートのひび割れが観察された。断面修復部の周辺は、上述の①~③の欠陥を介して水が集積しやすい構造となっており、図-1に示すとおり、その近傍には漏水箇所や密集した膨れが観察された。X線CT画像による膨れ部の解析からは膨れの内部は空洞ではない様子が観察されたが、膨れの内容物の成分は特定できなかった。

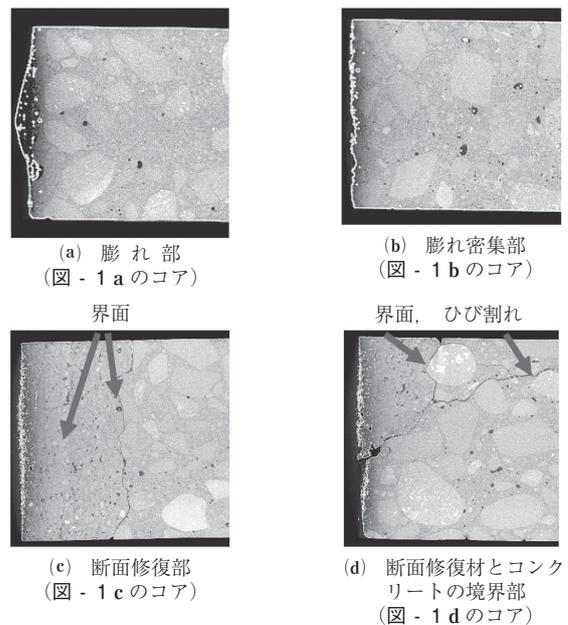
図-2 コア試料のX線CT画像³⁾

図-1中に示した位置から採取したコアを、X線CTにより内部観察した際の断面画像が図-2である。断面修復された箇所のX線CT画像(c)および(d)からは、①コンクリートと断面修復材の界面、②断面修復材の各層の塗

(画像左側が表面被覆面)

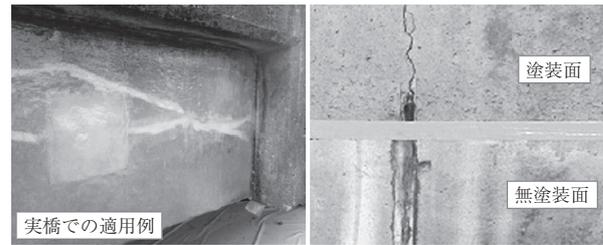
図-3 コンクリート面を視認できる透明な表面被覆の例

このような背景から、耐久性向上と目視点検の両立を図るものとして、近年、透明な表面被覆材や剥落防止材が開発され普及しつつある。これらの表面被覆材は、表面被覆材としての遮蔽性やひび割れ追従性を十分に保持しながら、図-3に示すようにコンクリート表面のひび割れなどの変状とその進行を目視することができることが特徴である。

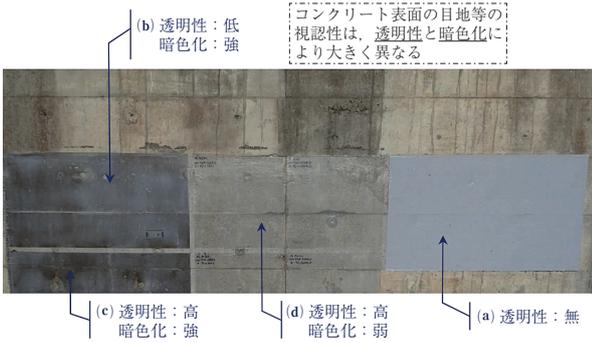
図 - 4 コンクリート面の視認性への影響要因

被覆材の膜が透明でないと視認できないことはいうまでもないが、透明であっても、表面が濡れたように暗く見えることが視認性に大きく影響することがわかった。とくにひび割れなどの変状箇所は健全な一般部に比べ濃色に見えることから、たとえば図-4の(b)や(c)のように表面が全体に暗色化することは、近接目視点検などにおいて変状の視認性を低下させることになると考えられる。

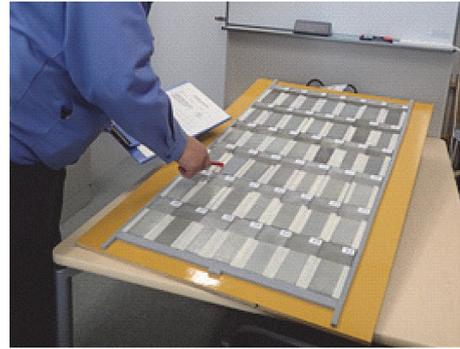
写真 - 1 視認性評価試験状況

テストを行った。コンクリート材料の専門家から建設材料に関する経験があまりない者までを含めた 28 名を被験者とし、供試体記号のみを示し評点を記録した（写真 - 1）。評点は、模擬ひび割れや素地の表面が、よく見える：4 点、見える：3 点、何とか見える：2 点、見えない：1 点として集計した。

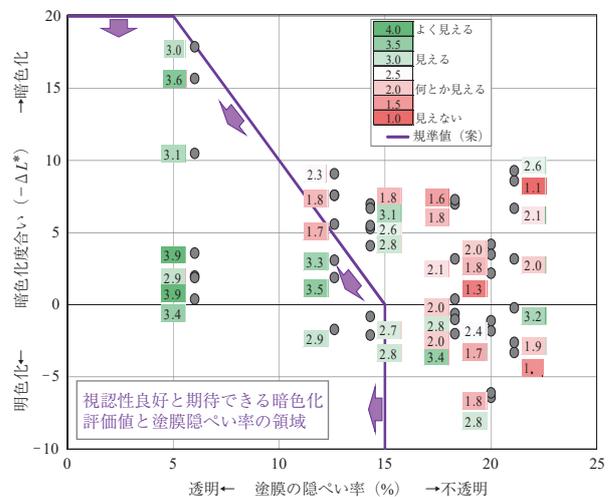
図 - 5 視認性を確保できる表面被覆材の性能指標の範囲

供試体の暗色化度合いの結果と被覆材の隠ぺい率をマトリックス状に示したプロットに、目視による視認性評価結果（28 名の平均値）を重ねた結果を図 - 5 に示す。塗膜の隠ぺい率が大きく透明性が低い領域（図の右上側）で視認性が低い傾向が認められた。隠ぺい率が 18.3 % 以上で不透明に近くなると、暗色化度合いの値にかかわらず視認性評点は低くなることから、塗膜の隠ぺい率の上限として 15 % を設定するのが良いと思われた。隠ぺい率が 5 ~ 15 % で中程度の場合には、塗膜による暗色化度合いが小さいほど視認性が良い傾向がある。塗膜の隠ぺい率が低く透明な場合は、暗色化度合いが 20 程度、すなわち素地が暗く見えてもひび割れの視認性を確保できることがわかる。

これらの結果から、大多数の人にひび割れが見えると判断できる範囲を、目視評価による視認性評点の平均値が 3 以上と設定すると、図中に矢線で示した領域を判定値として整理できると考えられる。
