鋼連続鈹桁橋における場所打ちPC床版のひび割れ対策—大幡高架橋—

昭和コンクリート工業(株) 正会員 ○柴田 和典
 昭和コンクリート工業(株) 吉田 尚
 昭和コンクリート工業(株) 中西 大志
 昭和コンクリート工業(株) 加藤 幸司

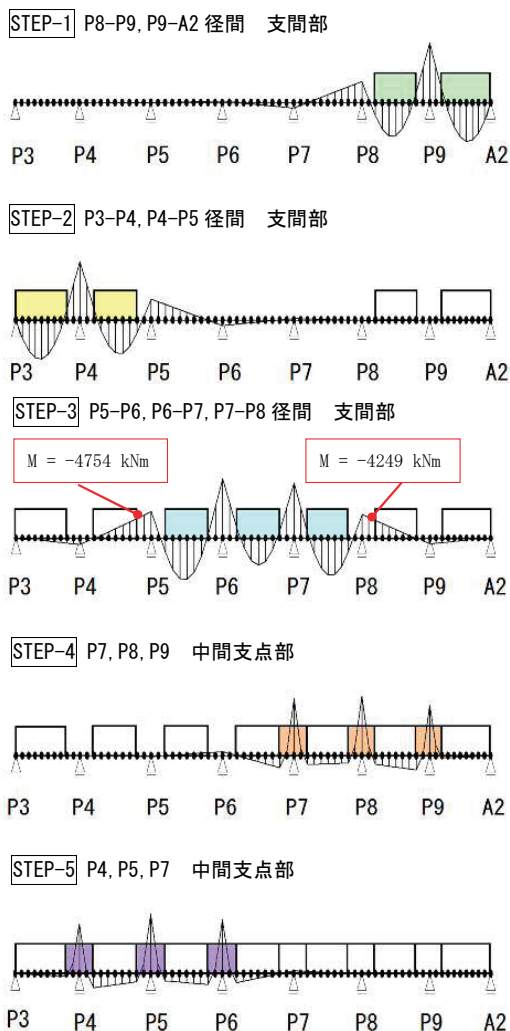
図-3 施工ステップと断面力の関係

打設荷重による断面力の算出は平面骨組解析にて行い、検討荷重はコンクリート重量と施工荷重3.5kN/m²とした。施工ステップと断面力の関係を図-3に示す。STEP-3において、打設荷重による負の曲げモーメントがSTEP-1およびSTEP-2で打設した床版コンクリート部におよぶことが確認された。この曲げモーメントによるSTEP-2の床版コンクリートの応力度は、床版上縁において-1.0N/mm²となった。

打継ぎに必要なコンクリート強度は、2012年度制定コンクリート標準示方書[設計編]の温度ひび割れに対する照査の編を参考に、発生応力度-1.0N/mm²に対する引張強度の安全率が1.40以上となることとした。施工打継ぎ時のコンクリートの圧縮強度を21N/mm²と仮定すると、引張強度は1.7N/mm²、発生応力度に対する安全率1.70となり、目標値を満足する結果となった。そのため、STEP-3の施工は、STEP-2のコンクリートの強度が21N/mm²以上となっていることを確認してから行うこととした。

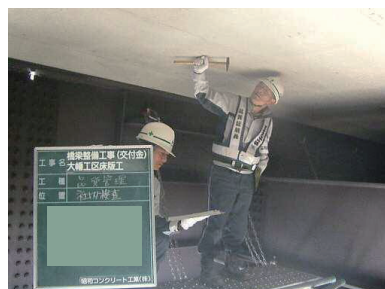
写真-4 初期点検状況

本工事では、打設荷重および外部拘束に対する検討を行い、施工に起因する床版コンクリートのひび割れを予防することに努めた。その成果を確認するために、床版下面に対しては足場解体までの約2ヵ月間、床版上面に対しては竣工を迎えるまでの約3ヶ月間、近接目視にて継続的に点検を行い、ひび割れの有無を調査した。初期点検状況を**写真-4**に示す。点検を継続した期間においては、有害と思われるひび割れは確認されなかった。
