(52) 青海川橋における外ケーブル補強工事の効果確認試験について

建設省 北陸地建 高田工事事務所

オリエンタル建設（株）東京支店

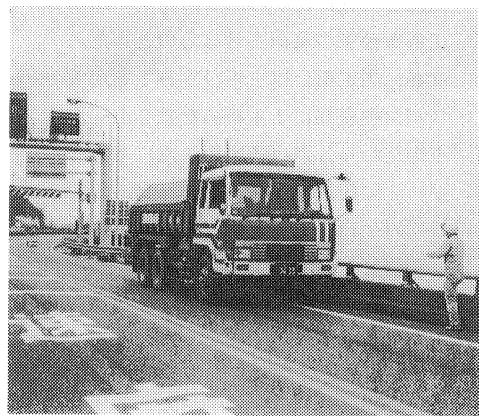
写真-7 ケース 2 載荷状況

表-2に測定したスパン中央部主桁の鉛直たわみ及び表-3にスパン中央部の主桁の下縁ひずみを示す。補強効果を明確にするために補強前の状態で平成6年に第1径間(新潟側)で計測した値を併記した。写真-7、8は載荷状況である。
