# 新潟県中越地震とコンクリート構造物の耐震性

Seismic Performance of Concrete Structures under Niigataken-Chuetsu Earthquake

長岡技術科学大学 理事・副学長 丸山 久一

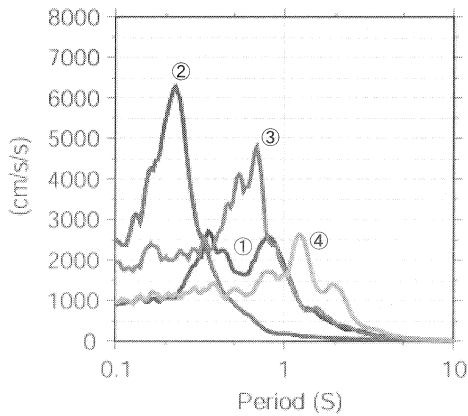
図ー１ 加速度応答スペクトル

新潟県中越地震の特徴は、兵庫県南部地震と比較して、スペクトル的には短周期の成分が卓越した強い振動で、しかも、余震が長く続いたことである (図 1)。長岡市内でも、地震発生から 1 時間の間に、震度 5~6 とされる強い揺れが 4 回あった。地震発生後 2 日間は大小さまざまな余震が続いていたが、3 日目には多少揺れが収まった。しかし、4 日目の 27 日には再び大きな揺れに襲われ、上越新幹線の脱線現場での作業で危うく二次災害が発生するところであった。余震はその後も続いていて、2 ヶ月以上経った平成 17 年 1 月にも震度 4 を記録し、余震の回数は 900 回を超えた。

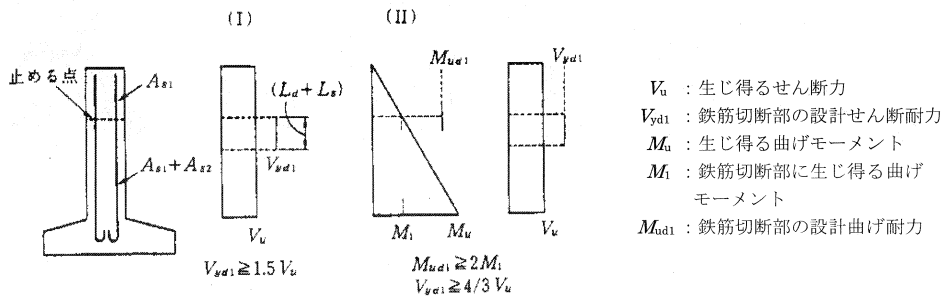
図-3 軸方向鉄筋の途中定着

耐震性能照査編では、構造細目に特に注意を喚起している。例えば、軸方向鉄筋の途中定着についてである。図3に示すように、途中定着部から発生したひび割れが斜めひび割れに発達しないよう、十分な余裕をもって定着することとしている。今回、途中定着部でひび割れが発生した橋脚がいくつか見られた。いずれも、20年以上前に建設されたもので、兵庫県南部地震後の示方書の基準に準じたものではない。ただし、特に大きな損傷には至っていない。したがって、あまり問題とすることもないが、適切な補強をすることで、この種の損傷を回避することは可能である。

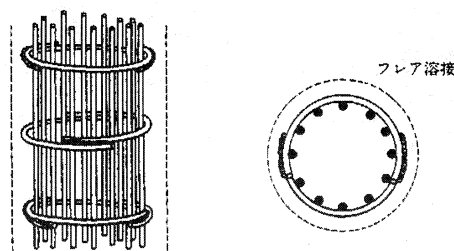
図-4 フープ筋の定着方法

また、フープ筋の定着が不十分なケースも見られた。これについても、耐震性能照査編では図4に示すような確実な定着を規定している。既存の構造物において、せん断性状が卓越すると予想される箇所、建設時に準拠した基準類でフープ筋の定着に関する条項が不十分と判断される場合には、適切な補強が必要である。
