3. 橋梁点検および詳細調査

3. 1 橋梁点検

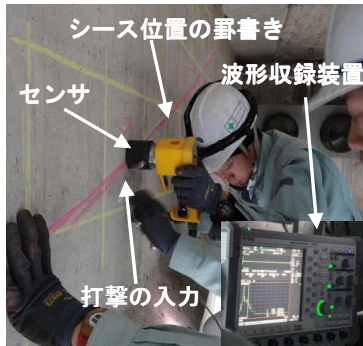
写真-3 インパクトエコー測定状況

IE法は、コンクリート表面に入力した弾性波により、非破壊にてコンクリート内部の空洞を確認できる。また、測定機器が小型であり測定結果をリアルタイムに確認できるため、作業性に優れる（写真－3）。ただし、グラウト充填度調査への適用例は少ない。

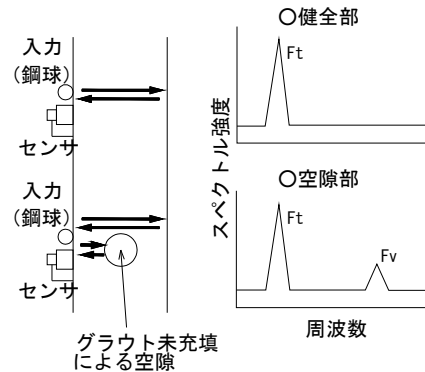
図-3 充填状況が異なる場合の周波数応答特性の違い

以上の各種グラウト調査手法を比較した結果、本調査では、非破壊かつ迅速に広範囲の調査が可能なIE法を採用することとした。IE法は、コンクリートの内部空洞調査に用いられる手法であり、コンクリート表面を打撃したうえ、部材端や内部空洞において反射した弾性波を入力位置近傍に設置したセンサで受信し、計測された変位波形の周波数応答特性の違いにより判断する（図－3）。グラウトが充填されている場合に得られた周波数スペクトルは、コンクリートの部材厚によるピーク周波数 F_t

が出現する。これに対し、グラウトが未充填の場合は、ピーク周波数 F_t に加えシース管内部の空洞での反射によるピーク周波数 F_v が出現する。

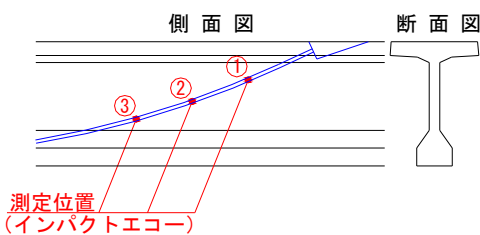
図-4 測定位置

グラウト充填度調査は、上縁定着された主ケーブルを対象に、ケーブルの曲げ上げ部（起点、終点両側）で、3箇所ずつ実施した。当該箇所は、橋梁点検においてグラウト未充填が確認された箇所であり、グラウトがブリーディングや収縮、残留空気等の影響によって最も充填不足を生じやすい箇所である。測定位置図を図-4、調査箇所数一覧表を表-2に示す。
