既設PC橋のグラウト充填状況がPC鋼材の腐食に与える影響

プレストレスト・コンクリート建設業協会 正会員 ○小林 崇
 プレストレスト・コンクリート建設業協会 正会員 北野 勇一
 土木研究所構造物メンテナンス研究センター 花井 拓
 土木研究所構造物メンテナンス研究センター 木村 嘉富

Key words : Prestressed concrete, Grout filling, Dissection research

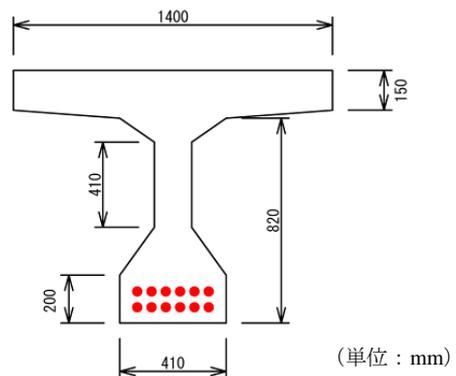
図-3 E橋の主桁形状(標準断面)

主桁寸法：主桁形状を図-3、切断面の実測値を表-3に示す。主ケーブルはJIS規格に示されていない12 ϕ 5.4mmであり、同年代の標準設計との比較では桁長が同等である道路橋設計資料「標-19」に類似したものではなく、同資料「標-13」に近く、桁長の違いで主ケーブルの径・本数を変化させたものと推察される。ちなみに、この道路橋設計資料はE橋架設後の1966年に発刊されたものであり、建設省制定の標準設計は1969年まで待たなければならない。
