3. グラウト充填不良箇所の調査

本工事では、Ⅱ期線 22 径間、Ⅰ期線 6 径間全 140 本の PCT 桁の内ケーブル上縁定着部付近を対象にグラウト充填不良調査を行った。調査フローを図-2に示す。

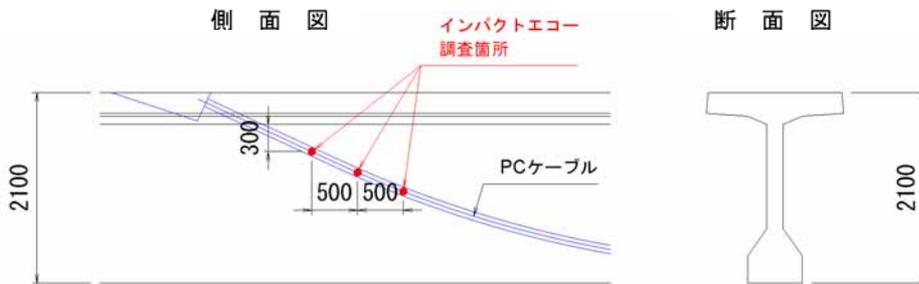
図-3 非破壊調査箇所

上縁定着されている PC ケーブルを対象に、インパクトエコー法によるグラウト充填度調査を行った。図-3に示すように、調査箇所はグラウトがブリーディングや収縮、残留空気の影響により最も充填不良を生じやすい定着具付近のケーブル曲げ上げ部とし、T 桁のハンチつけ根から 300mm 下がった位置を基準に 500mm 間隔で下方に向かって合計 3 箇所行った。調査状況を写真-3に示す。

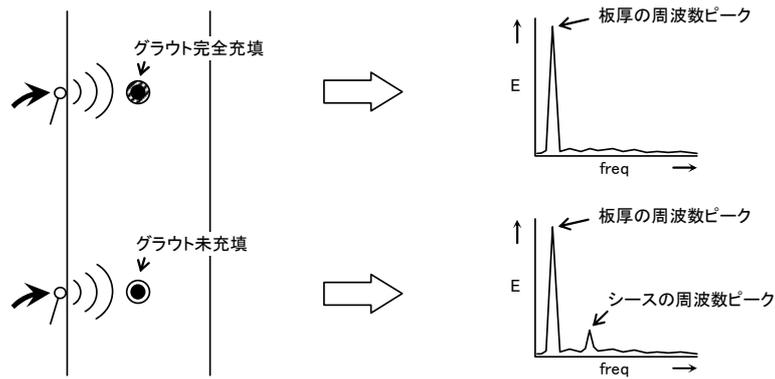
図-4 インパクトエコー法の概念

インパクトエコー法は、測定箇所の直上で打撃などにより弾性波を入力し、表面と反射面 (表面と対向する自由振動面) で発生する多重反射を振動センサで測定する手法である。グラウト充填度調査の場合、グラウトが充填されていれば周波数のピークは板厚でしか現れない。一方、充填不良箇所があれば図-4に示すように、シース中の空気層との界面で弾性波が反射され、板厚以外 (シース位置) で別途ピークが現れる。

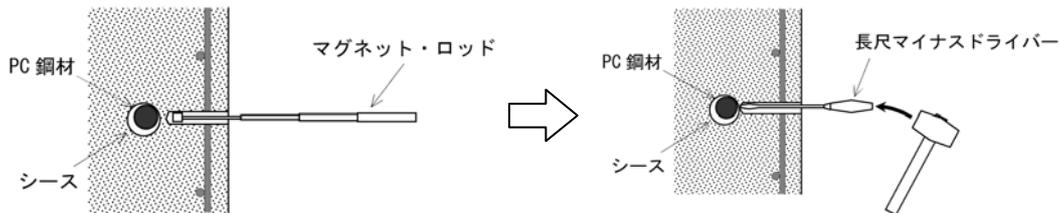
図-5 削孔概念図

微破壊調査はφ25mmドリルにより削孔し、CCDカメラによりシース内部を観察する方法を採用した。ドリルによる削孔は、あらかじめ鋼材探査時に調査したかぶり深さを基準に、PCケーブルに損傷を与えない位置(シースから4~5mm)まで行った。その後、孔内にマグネットロッドを挿入し、磁力の作用により孔底がシース近傍であることを確認したうえで、最終的に長尺マイナスドライバーを使用し慎重にシース内側まで削孔した(図-5)。削孔後 CCDカメラをシース内部に挿入し、グラウトの充填状況を直接確認した(写真-4)。なお本工事では、CCDカメラによる目視確認とインパクトエコー法の調査結果は概ね整合しており、インパクトエコー法による調査の妥当性が確認できた。

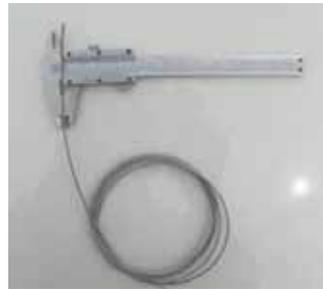
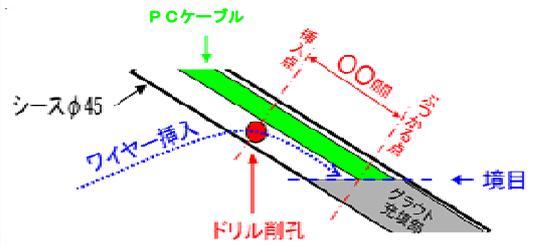
図-6 概念図

ト充填部までの挿入長を測定した(写真-6, 図-6)。この時のワイヤー挿入長がグラウト充填不良区間であり, グラウトの再注入区間となる。なおワイヤー挿入調査は, 不可視部分であるシース内部の状況を手元の感覚で判断するものであり, 非常に根気と労力を要する作業であった。

ワイヤー挿入調査の結果を表-1に示す。調査範囲全体に占めるグラウト充填不良の割合はI期線では箇所数で17%, PCケーブルの延長比率で1.0%。II期線では箇所数で10%, PCケーブルの延長比率で0.6%であった。
