有ヒンジラーメン橋の変状とその影響

(株)開発工営社

キーワード：有ヒンジラーメン橋，たわみの経年変化，ヒンジ部の損傷，主桁連続化

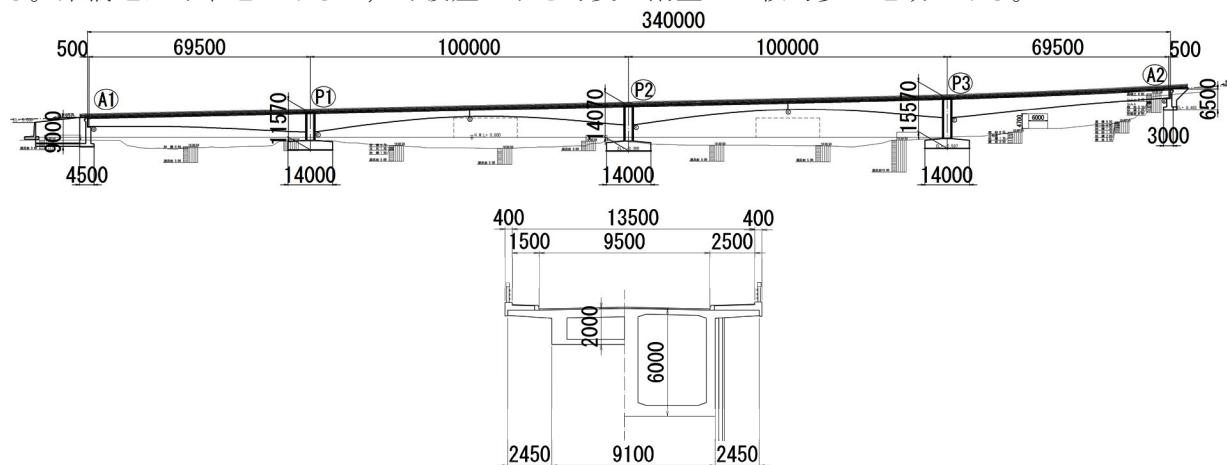
図-1 対象橋梁一般図

電算機の発展により，連続構造やラーメン構造が広く設計されるようになった1990年代前半まで，有ヒンジラーメン橋は，簡易な計算で長大スパン化を図れる構造として全国で多く建設された。本形式は支間中央がヒンジ構造であり，竣工後クリープによる沈下たわみが生じるために，その量を想定し主桁の上げ越しを行い竣工させるのが一般的であった。ところが，近年では想定以上のたわみが生じたことで走行性低下に加え，ヒンジ部周辺の路面滯水による舗装損傷や床版耐久性への影響が懸念されるようになった。本報告は，上げ越し量を含む総たわみ量が250mmを越えた有ヒンジラーメン橋におけるたわみ量の経年変化と橋体への影響について報告する。図-1に対象橋梁の一般図を示す。主桁は2室箱桁構造となっている。

対象となった橋梁は1977年竣工の海上橋であり，中央支間長100mの4径間連続有ヒンジラーメン橋である。架橋地は寒冷地であるが，寒暖差が小さく夏の雨量が比較的多い地域である。
