SIBIE法を適用した実橋でのグラウト充填調査

(株)富士ピー・エス 正会員 工修 ○田村 誠一
 (一財)京都技術サポートセンター 春田 健作
 京丹後市 片西 美佳
 (株)富士ピー・エス 正会員 博(工) 山田 雅彦

キーワード：PCグラウト充填調査，FITSA，SIBIE法，インパクトエコー法

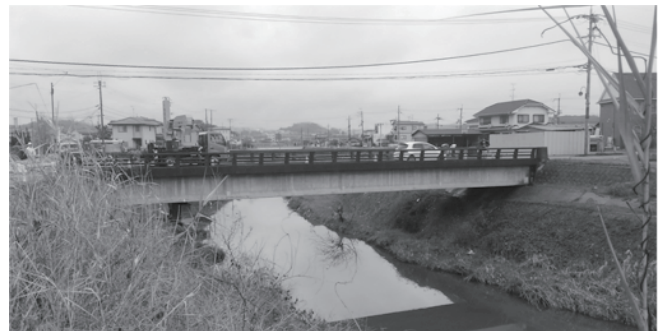
写真-2 全景写真

本橋は橋長32.26m, 幅員8.33mのポストテンション方式単純T桁橋で1973年に架橋された橋である。全景写真と断面図を写真-2と図-2に示す。

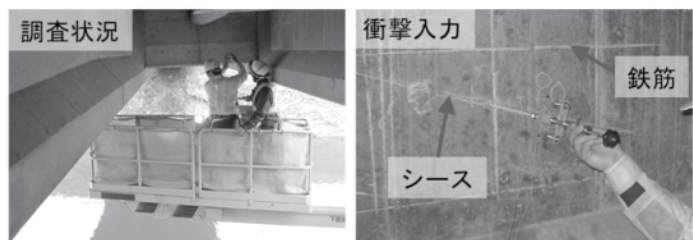
写真-3 調査状況

調査は主に主ケーブル(12φ7mm)を対象とし, その中でも多数の変状が確認されていたG2桁(A2側)を中心に行われた。まず, 1次調査として, インパクトエコー法(以下IE法)によるグラウト充填状況, 削孔調査(シーす削孔+CCDカメラ)によるPC鋼材の健全性の確認が行われた。しかし, 1次調査において, IE法の反射波形が不明瞭であったため, 2次調査が計画され, FITSAが採用された。この時, X線透過法も実施された。また, 2次調査では端部横桁と中間横桁の横締めケーブル(12φ5mm)のグラウト充填状況の調査もFITSAで行った。調査状況を写真-3に示す。

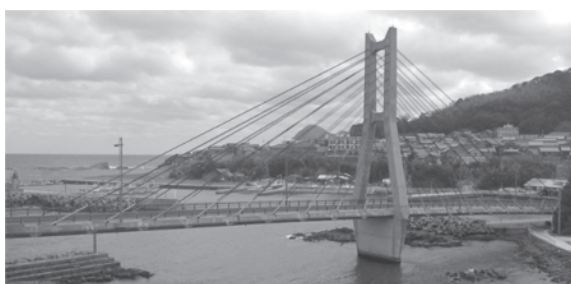
写真-4 全景写真

本橋は橋長136.0m，幅員10.6mのポストテンション方式2径間連続箱桁斜張橋(場所打ち)で1997年に架橋された橋である。全景写真と断面図を写真-4と図-5に示す。

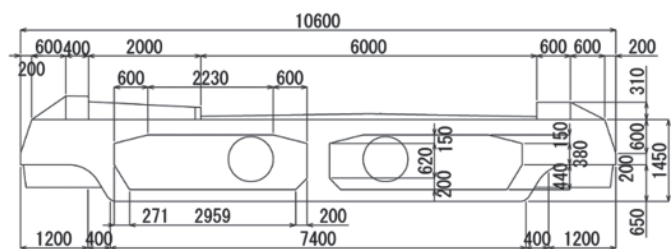
図-5 断面図(標準部)

上床版に架設ケーブルとして，下床版とウェブに連続ケーブルとしてPC鋼棒(φ32mm)が配置されていた。また，中間横桁に横締めケーブルとしてF230ケーブルが配置されていた。これらのケーブルのグラウト充填調査としてFITSAが採用された。なお，FITSAはコンクリート中の空洞の探査にも適用可能であるため，主ケーブルが多段に配置され，コンクリート打設時の充填確認が困難なウェブ隅角部，および本構造形式にとってプレストレスの保持に極めて重要な部位である斜材定着部後埋め部の空洞調査を併せて実施した。調査状況を写真-5に示す。
