# 宮城県沖地震におけるプレストレストコンクリート 造建築物の被害

岡 本 伸\*  
野 原 英 紀\*\*  
野 沢 正\*\*\*

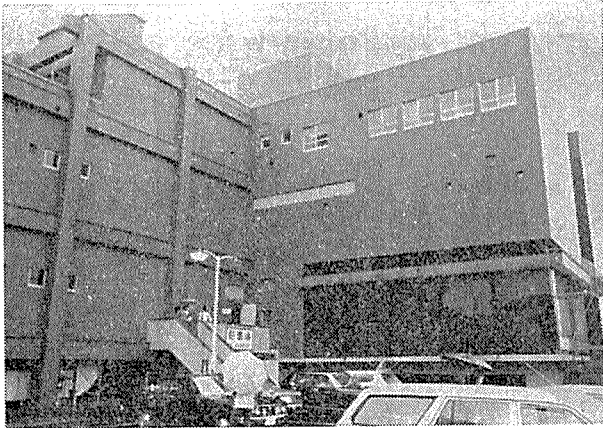
写真—1・a 五ツ橋ボウル

ただし、付属の鉄筋コンクリートの  $y$  方向の耐震壁の一部に、斜めせん断ひびわれ(ひびわれ幅 1.5~3mm)が発生し、一部タイルの剝離などが見られた(写真-1・b, c)が、十分補修可能な程度の被害であった。

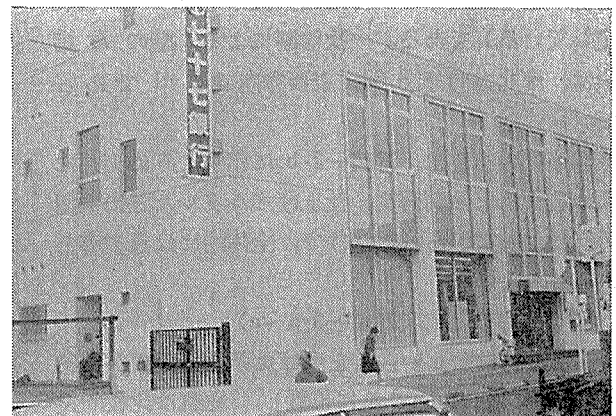
写真—2・a 七十七銀行

本建築物は市街地の北のはずれに位置し地盤は、GL-4m あたりからN値 50 以上の砂レキ層となっており、基礎は長さ 6m,  $\phi 300$  の PC パイルを用いた杭基礎である(写真-2・a 参照)。

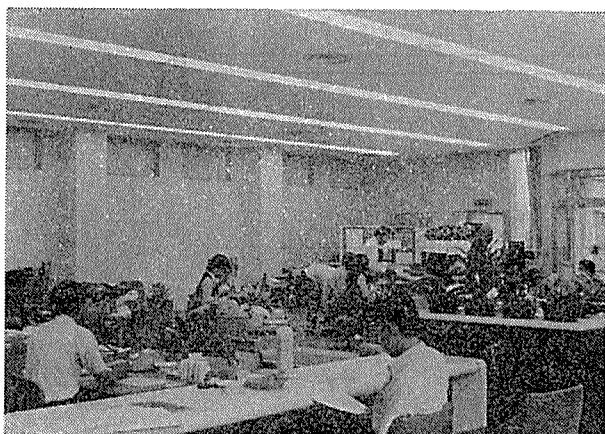
写真—2・c 七十七銀行1階室内

建築物の被害は、写真-2・b に示すように天井にはめ込まれた照明器具, 仕上げモルタルなどに数箇所軽微な被害があっただけで、全体的には無被害といってもよい。

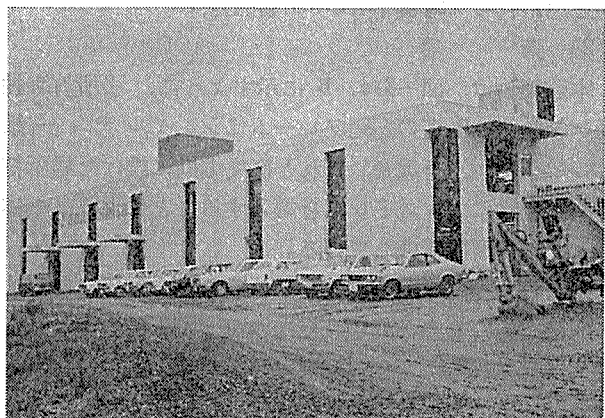
写真—3・a 柳下精工全景

建物全体は、二次部材を含め全く無被害であった。ただし、建物東端部の鉄骨付属棟のベースに大きなクラックが入り、本棟のベースとほぼ完全に切断されていた。

それにともない鉄骨造非常階段の上部の取付け用アンカー・ボルトが切断されていた。

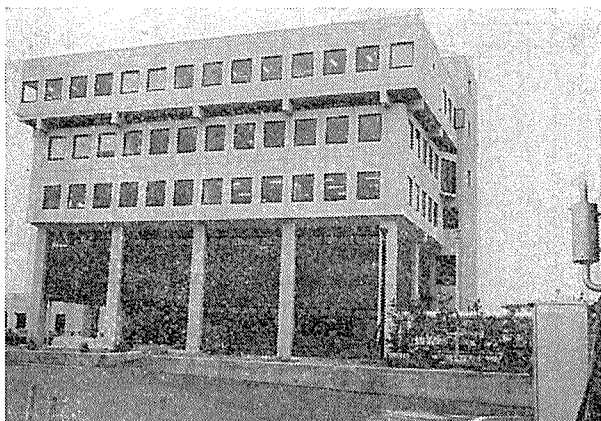
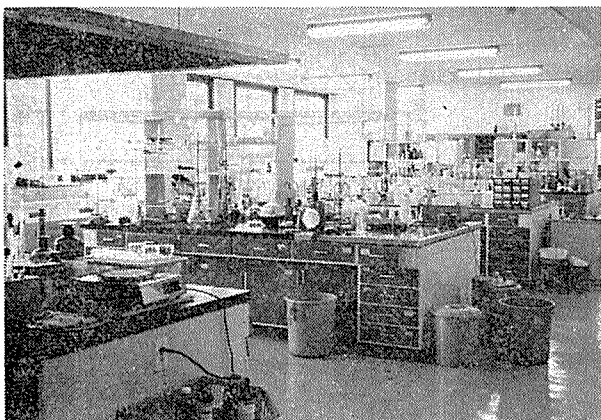
本建築物は全く無被害であった。

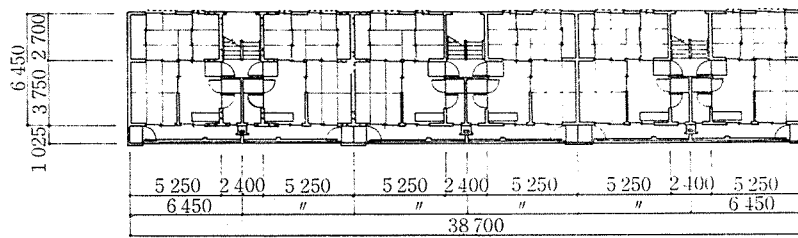
图—8·a 68年型 PS 工法集合住宅平面图

上部構造の被害は主として階段室を構成するそで壁、梁部分に集中している。本工法は、図—8・a に示したように、L 形および T 形の立体状の耐力壁部材と梁部材とを、PC 鋼棒を用いて鉛直方向に圧着したものである。住戸部分を構成する梁部材は、3 構面ありそれぞれ両端が 2 本の PC 鋼棒により接合されているが、鉛直方向ひびわれが多数発生している。階段室部分では南北の 2 構面しか梁が設けられておらず、しかも両端それぞれ 1 本の PC 鋼棒で接合されているだけで、ピン接合に近い状態になっている。地震による水平方向の繰返し荷重、ならびに局部的地盤沈下により梁端が回転し、そのためにこのようなひびわれを生じたものと思われる。

建築物が数棟あったが、いずれも階段室をつなぐ梁部材端部はヘアークラックではあるが同様なひびわれを生じていた。68年型の建築物は、階段室部分では、南北の2構面のみがピン接合の梁で結ばれているだけで、この部分の剛性が、居室部分に比べて著しく低く、大地震時には、この部分に被害が集中しやすい構造となっている。これに対して、72年型の建築物では、階段室廻りがより剛に固められており、このような被害は見られなかった。

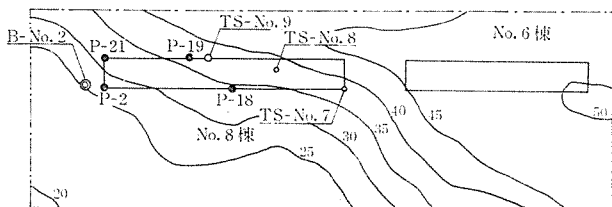
図—8.d 68年型 PS 工法集合住宅 4B・6～8  
棟敷地等高線図

4 B-8 棟は、図—8・d に示すようにレベル差が約 15 m ある傾斜地の一部を掘削、一部を盛土して 図—8・e に示すような断面の敷地に建てられたものであり、基礎は地山の低い方から、杭基礎、ラップルコンクリート基礎、直接基礎の 3 種が混用されている。

これに隣接する 4 B-6 棟 (図—8・d No. 6 棟) は同一平面の建築物であるが、階段室を繋ぐ梁部材端部のひびわれは、きれつ幅 0.1 mm 以下のヘアークラック程度の軽微なものであった。

4 B-6 棟は 図—8・e に示したように地山を削り取った部分に建てられており、4 B-8 棟のような地盤の局部的な不同沈下は見られない。
