# 兵庫県南部地震による高速道路橋の被害状況報告

山縣 敬二<sup>\*1</sup>・本間 淳史<sup>\*2</sup>

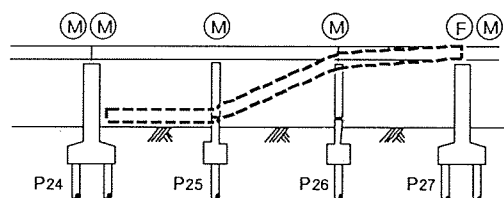
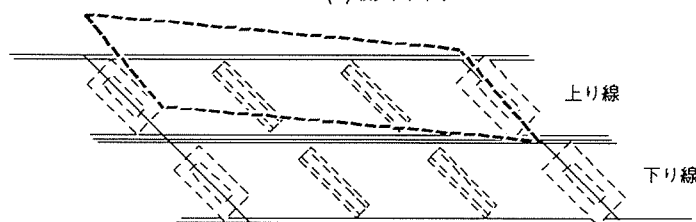
図-2 瓦木西高架橋 概略図

瓦木西高架橋において、県道と交差する箇所 (P 24～P 27) の上り線 1 連が落橋した。落橋した上部工は斜角  $52^{\circ}$  を有する RC 3 径間連続中空床版であり、下部構造のうち端部の橋脚は壁式橋脚であるが、中間の 2 脚

は全方向回転可能なヒンジを上下に有するロッキングコラム橋脚となっている (図-2, 写真-2)。

被災の状況は、地震動により上部工が可動端である P 24 橋脚から外側に回転して落下している。面外方向に全く拘束力のないロッキングコラム橋脚のうち P 25 は、上部工の落下に抵抗できず完全に倒壊しているが、P 26 は傾きながらもかろうじて上部工を支えている。また固定端 (メナーゼヒンジ) となっている P 27 は上部工の落下に伴い、ねじれ破壊が生じている (写真-3)。

その後の復旧作業により、落橋した上部工と倒壊した橋脚は解体撤去され、現在、再構築工事中である。

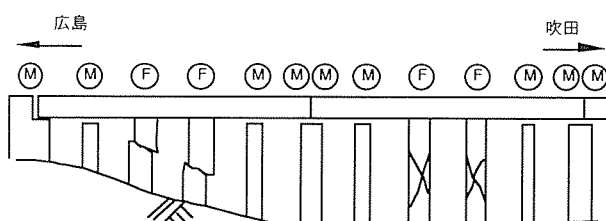
図-6 宝塚高架橋 概略図

宝塚高架橋は、宝塚東トンネルの東坑口近傍より宝塚 IC 方向に向かう、総延長 670 m の連続高架橋である。上部工が RC 5 径間連続中空床版、下部工は 3 柱式橋脚の中間 2 脚固定であり、現在の JH における標準的な高架橋の形式である。固定支承はメナーゼヒンジ、可動支承には 1 本ローラー支承が用いられている(図-6)。

大きな被害は、橋脚高の低い、宝塚トンネル側の 2 連で発生した。固定脚がせん断破壊し、上部工が最大で 30 cm 程度沈下しているが、上部工にひび割れは見られていない。また、可動脚は支承が破壊して下端に曲げクラックが生じ、橋脚が傾斜した。2 連とも損傷状況は同様であるが、1 連目に比べると脚高の比較的高い 2 連目の損傷の方が小さい(写真-11)。

復旧方法は、名神の守部高架橋と同様に、緊急的に仮受け支保工を設置したのち、上部工のジャッキアップおよび損壊橋脚の撤去・再構築である。
