# 兵庫県南部地震による鉄道橋の被害

渡辺 忠朋<sup>\*1</sup>・佐藤 勉<sup>\*2</sup>・谷村 幸裕<sup>\*3</sup>

# ◇調査報告◇

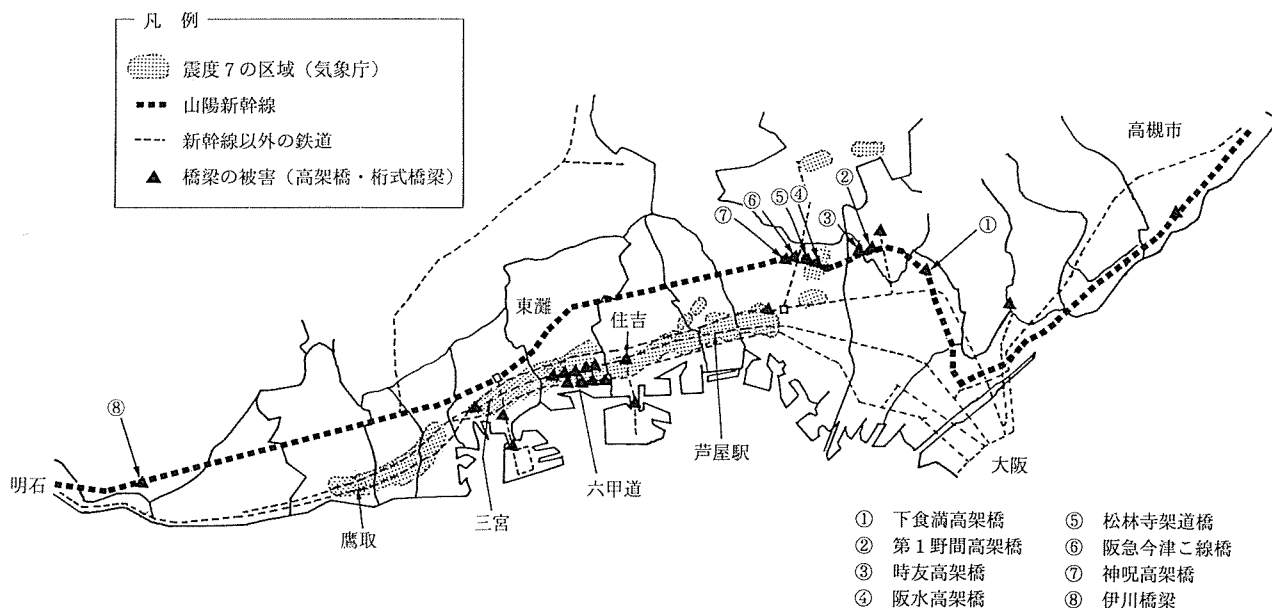
図-1 鉄道の主な被害分布

鉄道路線では、山陽新幹線、東海道線、阪急神戸線・伊丹線、阪神本線などの高架橋や盛土等の構造物が多くの被害を受けた。図-1に鉄道のコンクリート橋梁の主な被害分布を示す。

鉄道構造物の被害は震央から北東に延び、その範囲は明石市～高槻市に及んでいる。

コンクリート橋梁の被害は、新幹線では山陽新幹線新大阪～姫路間で被害を受けており、特に六甲トンネルの新大阪方坑口から起点方へ数キロ間および長坂トンネルから西明石駅間に多くの被害が生じた。

東海道新幹線は、京都～新大阪間(高槻市付近)の高架橋が被害を受けた。

在来線では、東海道線住吉～東灘信号場間および三宮～元町間の高架橋、阪急電鉄神戸線西宮北口～夙川間および伊丹線伊丹駅付近、阪神電鉄本線御影～西灘間のコンクリート高架橋等に多くの被害を受けた。

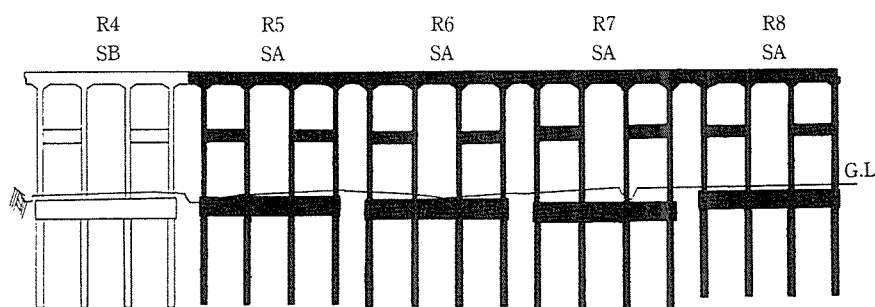
図-3 阪水高架橋の構造

阪水高架橋の被害状況を写真-2および3に、また高架橋の構造を図-3に示す。阪水高架橋は2層3径間(杭基礎)が連続しており、高さ $H=10.9$  m～ $11.6$  mであ

る。写真-2に示すように4ブロックの高架橋が連続して崩壊している。これらの4ブロックの高架橋は一部の柱が中層梁下部で、一部の柱が中層梁上部でせん断破壊した。

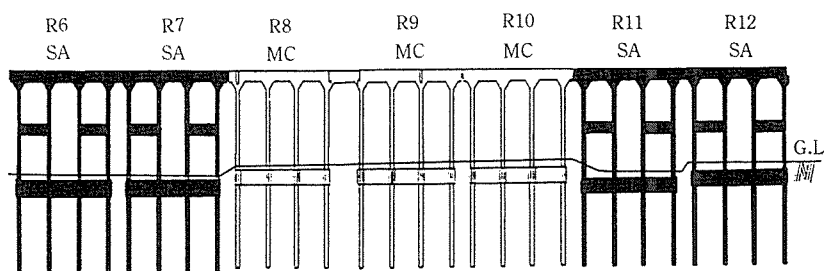
図-4 下食満高架橋の構造

下食満高架橋の被害状況を写真-4に、また高架橋の構造を図-4に示す。落橋したブロックの下食満高架橋も阪水高架橋と同様に2層3径間（杭基礎）の構造であり、高さ $H=10.1\text{ m}\sim 10.5\text{ m}$ である。当該高架橋区間では、1層3径間高架橋と2層3径間高架橋が組み合わされて供用されていた。そのうち、2層3径間の高架橋のみが落橋等の大きな損傷を受けていた。しかし、隣接の1層3径間の高架橋は比較的軽微な損傷でとどまっていた。

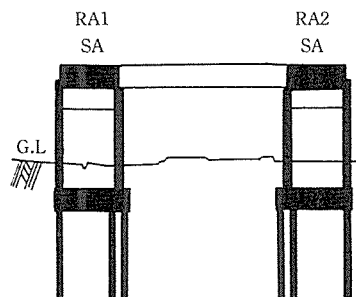
図-5 阪急今津線跨線橋の構造

造全体図を図-5に示す。阪急今津線跨線橋は、1層1径間のラーメン橋台（杭基礎）で、高さ $H=9.1$  mである。このラーメン橋台も柱がせん断破壊し橋軸方向に傾斜して崩壊に至り、PC桁（スパン30 m）が落橋した（写真-1）。なお、ここは、阪急今津線を越える橋梁で、桁が今津線の線路上に落ち、支障をきたした。

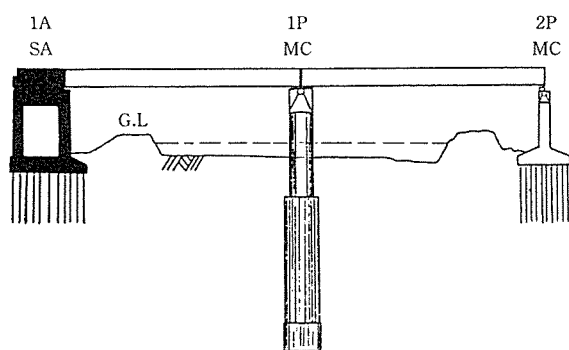
図-6 伊川橋梁の構造

伊川橋梁の被害状況を写真-6に、橋梁の構造全体図を図-6に示す。伊川橋梁は、新神戸～西明石間に位置し、1層1径間のラーメン橋台（杭基礎）で、高さ $H=9.0$  mである。写真-6に示すようにラーメン橋台柱部がせん断破壊して、PC桁（スパン40 m）が落橋したものである。なお、河川内の橋脚も軽微な損傷を受けていた。

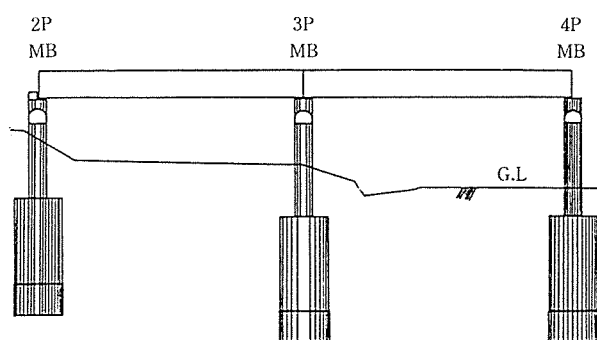
図-7 武庫川橋梁の構造

武庫川橋梁の被害状況を写真-7に、構造全体図の一部を図-7に示す。武庫川橋梁は、11径間の単純桁橋梁（PC I 桁スパン=42.55 m×7+35.0 m×2, RC 箱形桁スパン=17.5 m×2）で、下部構造は、高さ $H=11.7$  m～13.1 mの小判形断面 RC 橋脚（ケーソン基礎）である。これらの橋脚の損傷は、橋脚躯体の高さ方向の中間部でかぶりコンクリートの剥落および軸方向鉄筋の若干

の座屈が観察された。損傷を受けた断面は、軸方向鉄筋の段落とし位置とほぼ一致していた。

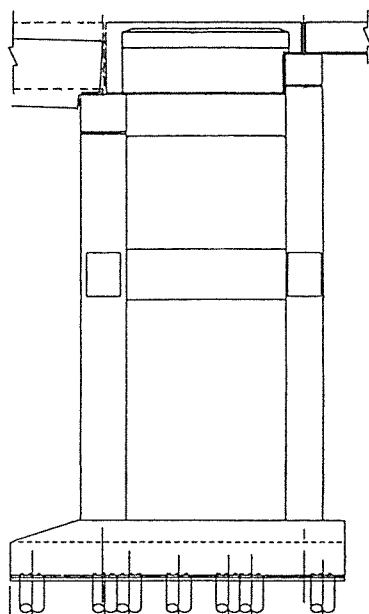
図-8 谷八木橋梁の構造

落橋した桁式橋梁以外で最も被害が大きかった谷八木橋梁の被害状況を写真-8に、構造全体図を図-8に示す。当該橋梁の支承部は、鋼製支承であったが、桁端部の支承を支持している部分が破壊し、桁が桁座面に落下していた。これは、本支承が橋軸方向に固定機能を有す

る支承であったために、地震動や下部構造の変位等により大きな水平力が支承に作用し、桁端部がそれに耐えきれなくなり支承のアンカーボルト付近のコンクリートを破壊させたと推定される損傷状況であった。

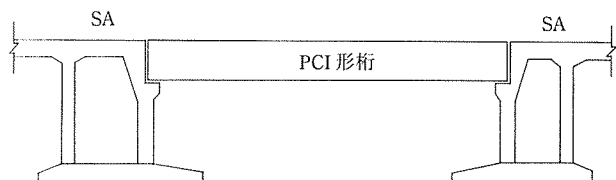
図-9 弓場架道橋の構造

弓場架道橋は、ゲルバー式のラーメン高架橋で、PC 桁（スパン 29.23 m）がゲルバー桁として設置された。

この高架橋は、ゲルバー桁が設置されている柱がせん断破壊し、落橋したと推定される。被害の分類としては、SA であった。

当該地区には、架道橋としては同様な構造形式が多いのが特徴であり、落橋した架道橋は、すべてゲルバー桁が設置されている側の柱が、観察上はせん断破壊等の損傷を受けていた。

なお、落橋した桁は、ラーメン高架橋の桁受け部の柱が破壊したため、上載荷重を支えられず、桁の落橋に至ったものと推定される。桁受け部の柱はせん断スパン比が小さくかつ軸力の大きい部位であり、地震時にかなり厳しい荷重条件であったと推定される。
