# 電磁波レーダ法による内ケーブルの グラウト充填性検査

森島 弘吉 \*1・阿部 浩幸 \*2・青木 圭一 \*3・原 幹夫 \*4

そこで、本報告では、グラウトの充填性を保証するシステムの一つとして、電磁波を利用したグラウトの充填性検査方法（マルチパスアレイレーダー法）について、その検証を実施したので報告するものである。

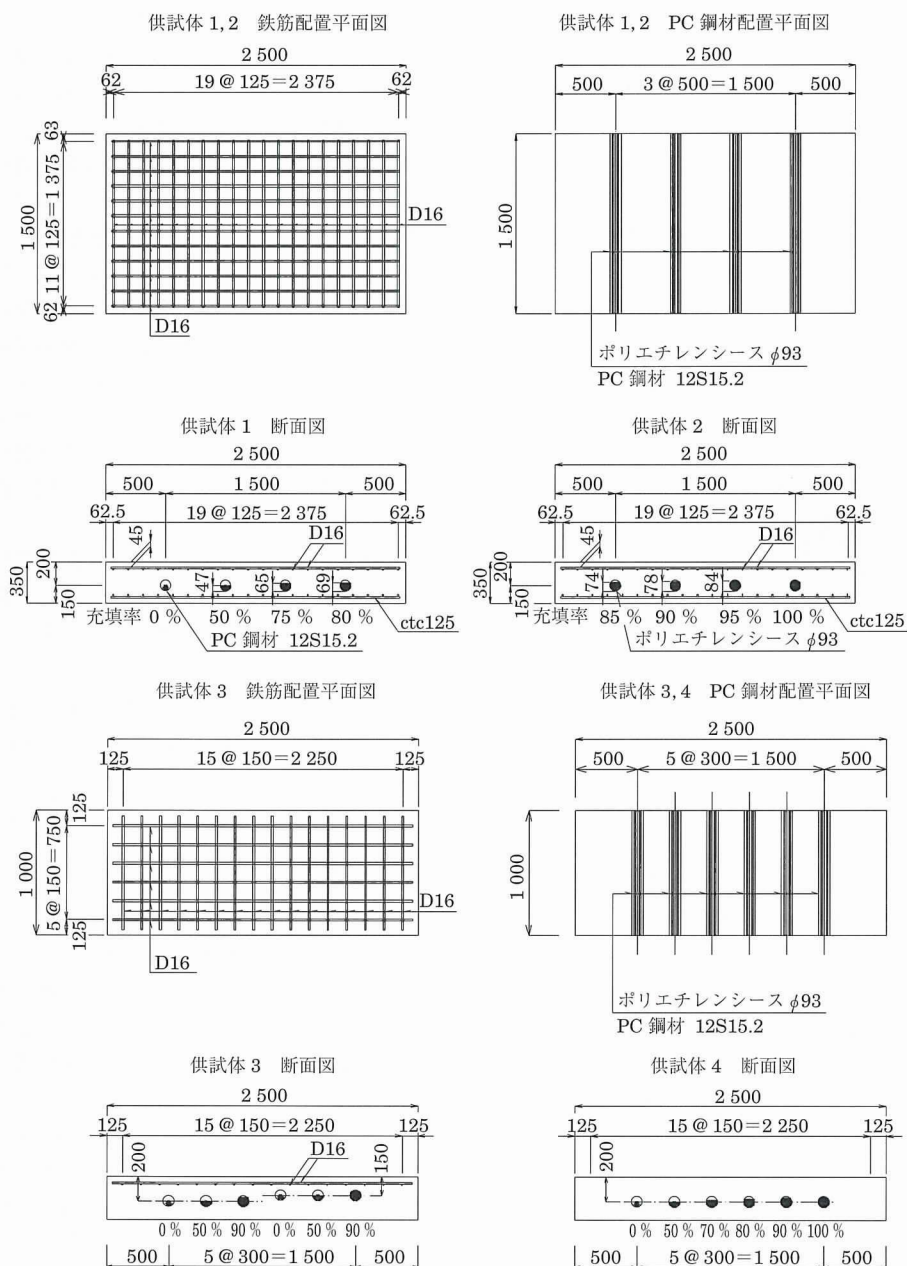
図 - 10 供試体形状およびグラウト充填状況

配置鉄筋、シース配置位置およびグラウト充填率を示す。供試体 1 は、鉄筋 D16 を 125mm 間隔で縦横両方向に配置し、シース配置は上面より 200mm の深さがシース中心となるように設置した。シースは 4 本配置し、グラウト充填率をそれぞれ 0 %、50 %、75 %、80 % とした。供試体 2 は、グラウト充填率を 85 %、90 %、95 %、100 % とし、その他の条件は供試体 1 と同様とした。供試体 3 は、鉄筋配置および鋼材配置位置の影響の確認を目的に、鉄筋配置間隔を 150 mm とし、グラウト充填率を 0 %、50 %、90 % のシースを配置深さ 200 mm および 150 mm に設置した。供試体 4 は、鉄筋の影響の確認を目的に、無筋コンクリートに 0 %、50 %、70 %、80 %、90 %、100 % の 6 本のシースを配置深さ 200 mm に設置した。

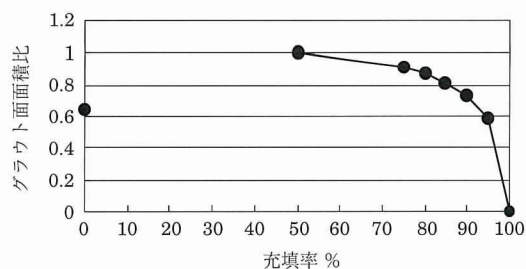
図 - 15 グラウト面の面積と充填率の関係

よって、計測データはその反射面積により、充填率の違いが差となって映像化される。図 - 15 にグラウトの充填率

と空隙によって生じるグラウト上面の面積比（充填率 50 % を 1 とした場合）の関係を示す。ここで、グラウトの充填されていない充填率 0 % については、装置の性能から、シー表面における傾斜 40 度の接線範囲内からの反射のみを捉えるものと想定した。

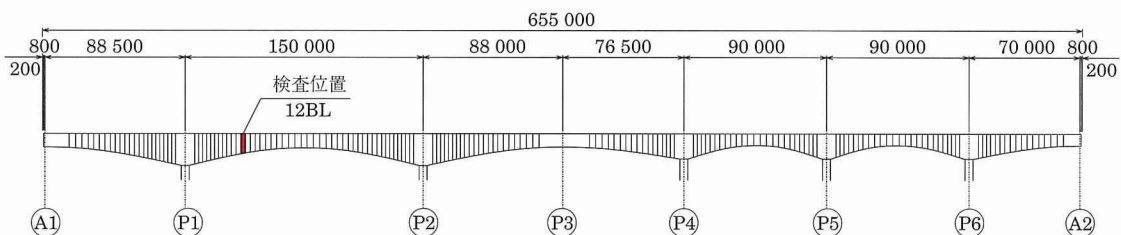
図 - 16 充填検査位置図

充填性検査は P 1 橋脚ケーブル No.13011 ～ 13081（床版内ケーブル）を対象とし、検査位置は P 1 橋脚 12 BL（P 2 側）とした（図 - 16 参照）。充填検査は 2 回行い、平成 15 年 9 月 10 日にグラウト充填後の検査を、同年 9 月 16 日にはグラウトの充填中の検査を行った<sup>3)</sup>。図 - 17 および図 - 18 に充填検査位置を、表 - 5 に対象ケーブルの一覧を示す。

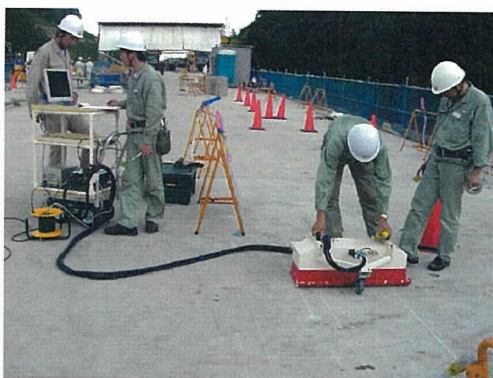
図 - 19 朝比奈川橋での探査状況

朝比奈川橋で実施した、MPA レーダ法によるグラウトの充填性検査状況を図 - 19 に示す。
