# 鎌倉山のPC擁壁

山口 隆裕\*

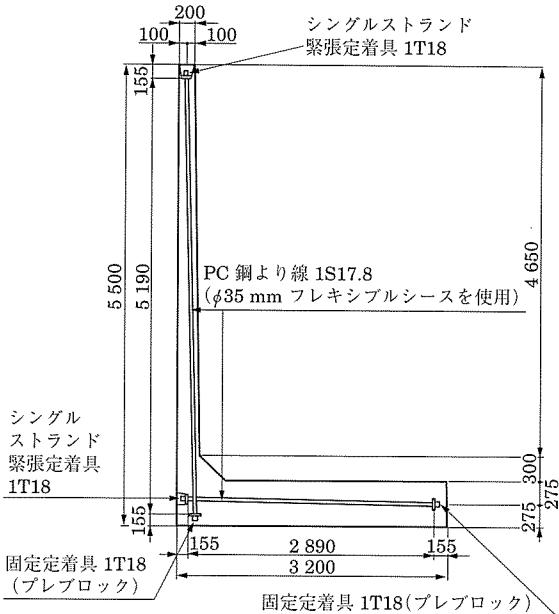
図-1 形状の一例

形状の一例を図-1に示す。片持ち梁式構造のL型擁壁であり、延長16mの区間を二つのブロック(A, B)に分けて施工している。底版厚を含めた高さは、Aブロックで4.5m~5.5m、Bブロックで2.5m~3.5mと経済性を考慮しているためか変化させている。プレストレスは壁体だけではなく底版にもポストテンション方式で導入している。PC鋼材には、19本より17.8mmの鋼より線を使用しており、Aブロックの壁体部のみ500mmピッチで、その他は1000mmピッチで配置している。写真-1と2に当時の施工状況を示す。写真-1は壁体部の配筋状況を、写真-2には底版の定着部近傍の配筋状況を示している。1箇所に導入された計算上の有効プレストレス力は、当時の計算書を見ると壁体部で26t、底版部では基礎杭の拘束のためわずかに小さく25.9tであった。

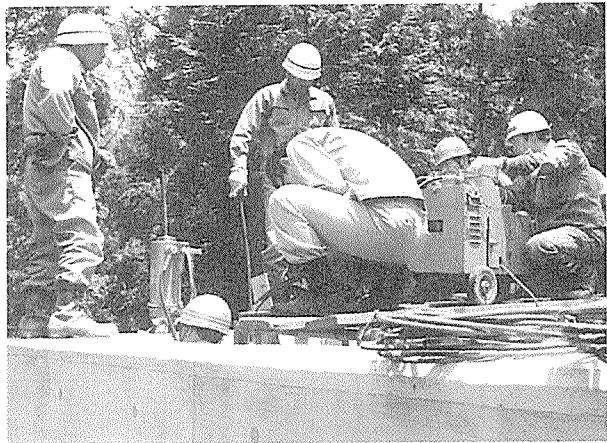
写真-3 壁体部の緊張作業状況

よるデッドアンカーとした。鋼より線は団心軸上ではなく偏心して配置されており、緊張時には見た目にもはっきりと壁体が変形したので、その当時PC工事にほとんど携わったことのない地元の業者の方々は、大変驚いたとのことであった。1本当たりの緊張力は降伏点の9割の約30tであった。施工当時の壁体部の緊張作業状況を写真-3に示す。
