# 新数久田（しんすくた）橋の調査と補修 — 電気防食工法を用いた補修工事 —

新数久田橋は、沖縄県名護市数久田地内に位置する一般国道 58 号に架かる橋梁で、昭和 50 年に架橋され建設後 31 年を経過したポストテンション方式 PC 単純 T 桁橋である。本橋梁は、海岸線に位置する橋梁であるため、飛来塩分の影響で損傷の進行が速く、昭和 59 年に主桁の保護塗装が施された。さらに平成 3 年には当時損傷の著しかった G6 桁、G7 桁に対し電気防食が試験施工され、同時に、それ以外の主桁には全面再保護塗装が施工された。

平成 18 年から平成 19 年にかけて実施した本工事では、すでに電気防食が実施されていた G6 桁、G7 桁を含めた 14 主桁に外部電源方式の電気防食工法により補修を行った。

本報告は、電気防食が施工されて 15 年が経過した G6 桁、G7 桁の現況調査結果、および主桁への電気防食の施工について報告するものである。

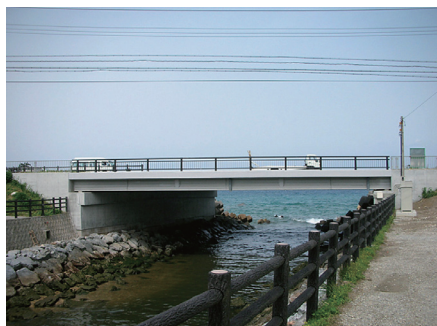
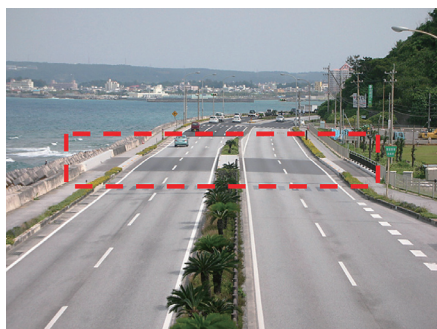
写真 - 1 橋 梁 写 真

工 事 名：平成 18 年度新数久田橋補修工事  
 発 注 者：内閣府沖縄総合事務局開発建設部  
 北部国道事務所  
 工事場所：沖縄県名護市数久田地内  
 路 線 名：一般国道 58 号  
 工 期：自) 2006 年 9 月 16 日  
 至) 2007 年 4 月 27 日  
 構造形式：ポストテンション方式 PC 単純 T 桁橋  
 橋 長：23.6 m  
 支 間 長：22.84 m  
 有効幅員：2.00 m (歩道) + 8.00 m (車道)  
 + 8.00 m (車道) + 2.50 m (歩道)  
 工事内容：外部電源方式電気防食による補修  
 写真 - 1 に橋梁写真を示す。

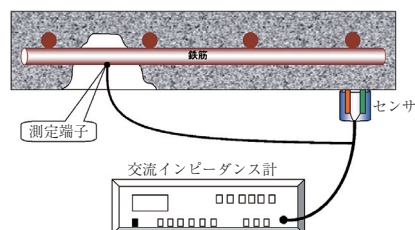
図 - 4 コンクリートの比抵抗測定要領

れており、内部鋼材およびシースに均一な防食電流の供給を図るために、断面修復材の比抵抗値の把握が必要であった。計測は交流インピーダンス計を用い、SBR系エマルジョンを用いた小断面修復箇所とスラリーレバックドコンクリートを用いた大断面修復箇所、および既設コンクリートの比抵抗を測定した。図 - 4 に測定要領を示す。

表 - 1 に海側の G4 桁で測定したコンクリート比抵抗測定結果を示す。コンクリート部に比べ、断面修復部の比抵抗はやや大きい値を示したが、いずれも電気防食と併用して支障のない  $100 \text{ k}\Omega \cdot \text{cm}$  以下であった。よって、断面修復材の撤去は行わずに電気防食を施工することとした。

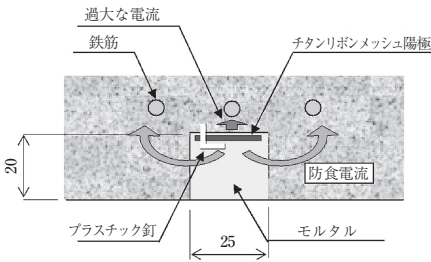
図 - 6 陽極配置概要図（従来）

本橋の補修概要を表-4、5に示す。また、従来の陽極配置概要図を図-6に示す。本工事では、施工性・経済性に対する改良型として、陽極材縦置き配置の外部電源チタンリボンメッシュ陽極方式が採用された。本方式は、陽極材を縦に配置するため、溝幅を小さくすることができ、2枚刃のカッターを用いて溝切を行うことで、はつり作業が不要となり、施工性、経済性ともに優れたものである。また、陽極の上方に絶縁カバーを配置するため、確実に電気的短絡を防止でき、図-7の概要図に示すような良好な防食電流の分布が期待でき、部分的な過電流の作用も防止できるものである。これを用い、図-8に示す施工フ

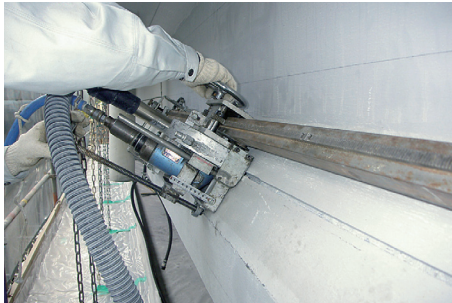
写真 - 7 溝切状況

写真 - 7 に溝切状況、写真 - 8 にチタンリボンメッシュ設置状況、写真 - 9 に陽極間を接続するコンダクターバーの設置状況を示す。

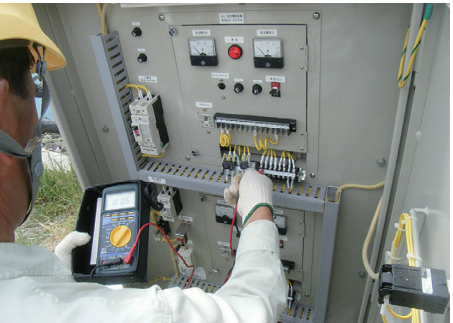
写真 - 12 通電調整状況

表 - 6 に通電調整試験結果を示す。防食電流遮断直後の鉄筋電位（インスタントオフ電位）が通電前の鉄筋自然電位より 100 mV 以上分極していること、鋼材の水素脆化を防止する電位管理値  $-1.086\text{ V}^{(1)}$ （vs 二酸化マンガンの電極基準）より貴な電位であることを確認した。

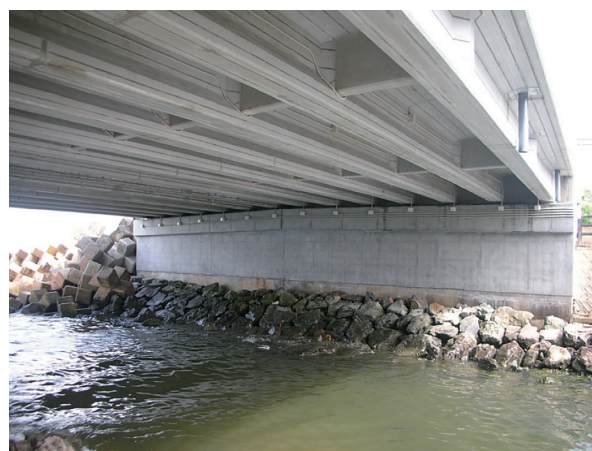
写真 - 13 完成写真

また、工事では、施工性・経済性・品質の向上を目的に改良された陽極材縦置き配置方式による電気防食を行ったが、施工直後、および施工後2年の間に実施した定期点検でも良好な結果が得られた。今後、維持補修工事の増加に伴い、電気防食の採用も増加していくものと考えられる。
