平成 23 年東北地方太平洋沖地震被害調査報告

— 土木施設関係の被害概況 —

国土交通省国土技術政策総合研究所・独立行政法人土木研究所緊急調査団

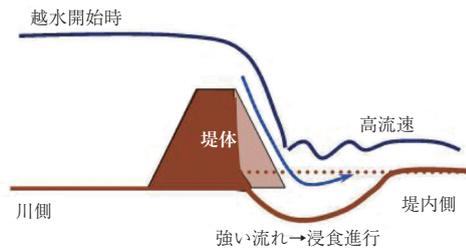
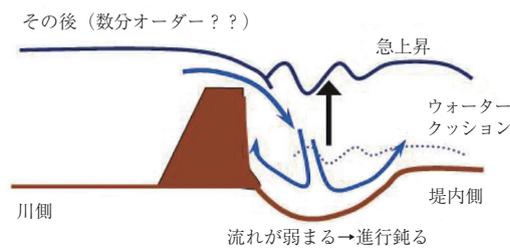
図 - 2 堤内側の水位急上昇による浸食進行の抑制イメージ

②河口部の海岸堤と繋がる隅角部とその周辺区間、および③河道が湾曲しているなどのため河口から遡上してくる津波に対して川側のり面が向かい合う形になる区間のいずれかの一部であった。また、堤内側への越水流れによると推定される堤体の侵食や基礎地盤の洗掘（落堀の形成）は、写真-5に一例を示したように堤体断面を大きく減じることから、破堤に次いで程度の大きな被災の一形態と考えられる。このような地点では、痕跡水位から堤防天端で最大1m程度またはそれ以上の冠水が生じたと推察される。このような強い越流を受けながら破堤に至らなかった要因については、図-2に模式的に示すような堤内側の水位の急上昇が考えられる。そのほか、津波の河道内遡上
