東日本大震災と港湾施設

岩波 光保*

本稿では、2011年3月11日の東北地方太平洋沖地震とこれによって発生した巨大津波について、港湾における観測結果を概説するとともに、防波堤、岸壁、栈橋に代表される港湾施設の被害状況を取りまとめた。また、港湾施設のうちプレストレストコンクリート（PC）構造が採用されているPC栈橋およびPCポンツーンの被災状況についても紹介した。さらに、今後の港湾施設の復旧にあたっての基本的な考え方を示すとともに、技術者が今後取り組むべき課題をまとめた。

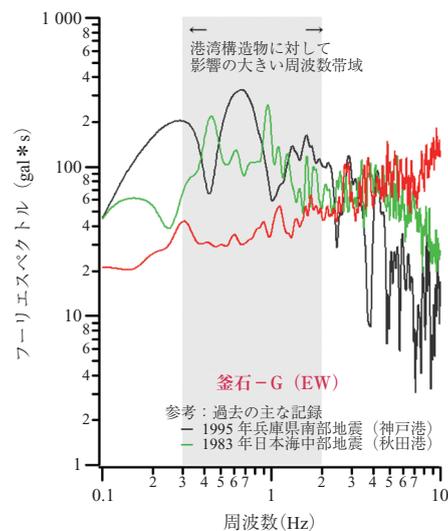
図-2 釜石港で観測された地震波の周波数スペクトル

釜石港の地表で得られた加速度波形のフーリエスペクトルを図-2に示す。同図には、過去に港湾施設に大きな被害をもたらした地震動のフーリエスペクトルもあわせて示している。一般に、港湾施設に対しては0.3～1 Hz程度の周波数成分がもっとも影響を及ぼしやすい³⁾が、釜石港で得られた加速度波形ではこのような成分はあまり卓越していなかったことが分かる。このことは、釜石港の係留施設において地震動による被害がほとんど見られなかつ

たことと一致している。また、釜石港以外の観測点で得られた地震波の加速度波形についても同様にフーリエスペクトルを求めた結果を図-3に示す。これによれば、青森県八戸港、岩手県大船渡港、宮城県仙台塩釜港については、釜石港と同様に、港湾施設に対して影響の大きい周波数成分が少ないが、東北地方南部の福島県小名浜港では、1 Hz 付近の成分を比較的多く含んでいることが分かる。このことは、福島県や茨城県において、液状化を含む地震動による港湾施設の被害が東北地方北部よりもみられたことと一致している。なお、東北地方南部以南では、埋立てによって整備した港湾が多いことも、被害を大きくした原因の一つでもある。

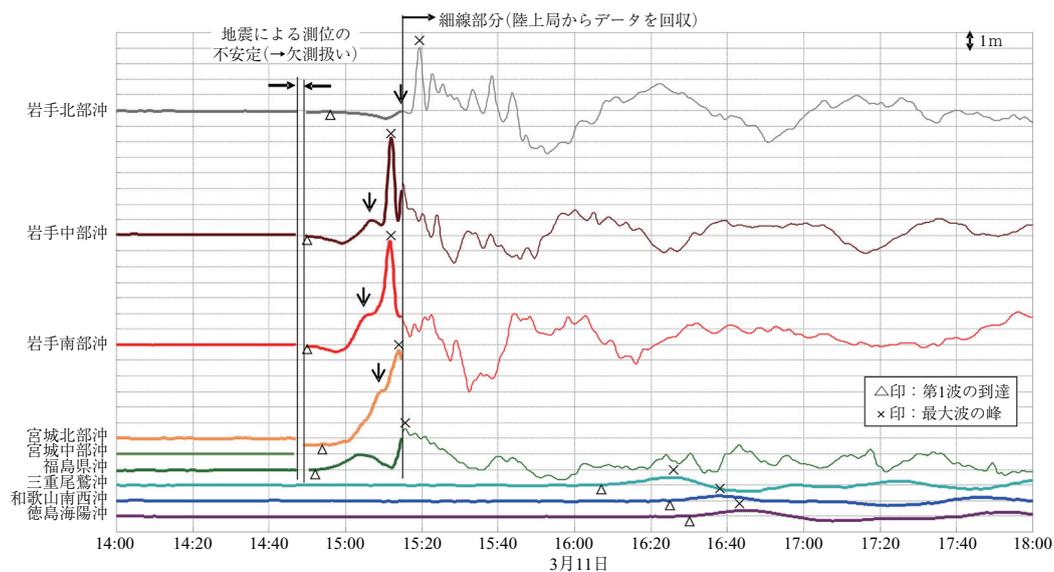
図 - 4 GPS 波浪計で観測された津波

図-4に、東北~四国地方沿岸の9基のGPS波浪計で観測された東北地方太平洋沖地震に伴う津波の波形を示す。これによれば、地震発生後の間もない14時50分台に東北沖で第1波が観測され、15時10分台に最大の津波高さが記録され、地震の発生から半日後の3月12日3時頃でも高さ数十cmの津波が記録されている。これらのうち、最大波高は岩手県南部沖で観測されており、6.7mであった。また、三重県尾鷲沖、和歌山県南西沖、徳島県海陽沖のGPS波浪計でも、地震から1時間以上を経過した16時過ぎに、高さ0.3~0.5mの第1波が到達していることが分かる。

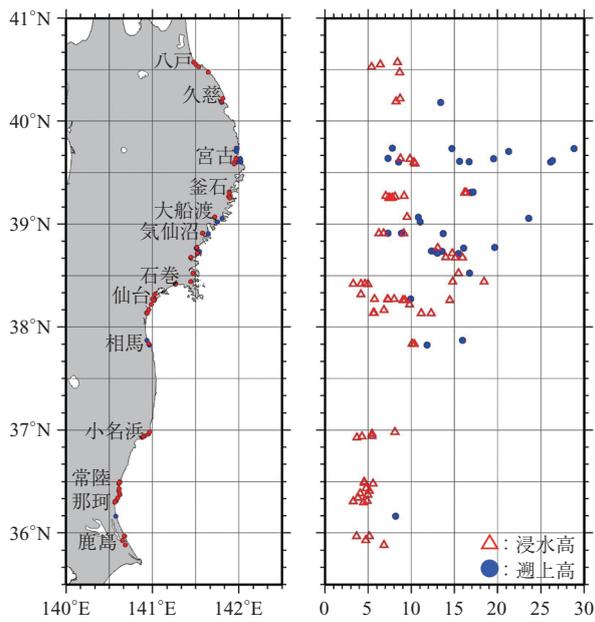
図 - 5 津波痕跡高の調査結果

次に、沿岸部の現地調査で確認された津波痕跡高(浸水高および遡上高)を図-5に示す。ここでの津波痕跡高は、最大波の発生時刻が必ずしも明確ではないことから、すべて津波到達時の天文潮位を基準面として整理している。

浸水高に着目すると、宮城県の気仙沼から女川にかけて、浸水高13mを超える非常に大きな津波が来襲したことが分かる。また、岩手県の宮古から福島県の相馬に至るきわめて広い範囲で10m以上の浸水高が記録されている点も特筆すべきである。

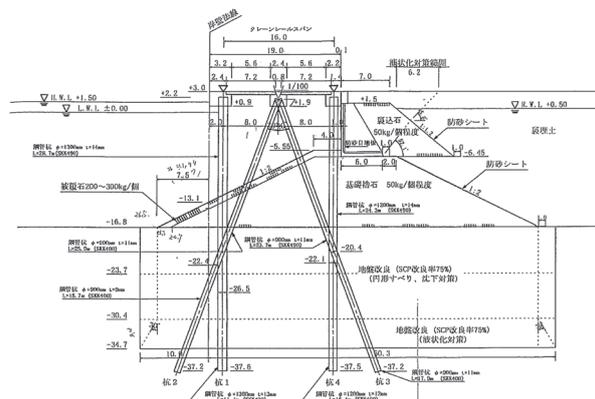
図 - 6 大船渡港永浜地区のPC 栈橋

今回の震災で被害を受けた港湾には、PC 栈橋やPC ポンツーンなどのPC 構造物が存在している。大船渡港の永浜地区にあるPC 栈橋（水深：-13m）は、図-6に示すように、上部工については、法線平行方向に配置した3列の受け梁にPC ホロー桁を法線直角方向に2列配置しており、下部工については、斜め組杭式となっている。写真-7に示すように、栈橋法線に異状は見られず、PC ホロー桁と受け梁の接合部においても、地震動による慣性力や津波の揚圧力によって損傷の発生が懸念されたが、写真-8に示すように、上部工コンクリート上面にひび割れなどの損傷は認められなかった。上部工下面や鋼管杭の状態

について詳細に調査する必要があるものの、PC 栈橋の高い耐震性と耐震設計の妥当性が検証される結果となった。
