# 塩害を受けたコンクリート桁への X 線など 非破壊検査の適用

高度経済成長期に建設された膨大な道路橋ストックの高齢化が急速に進むなかで、近年、国内では PC 鋼材の腐食・破断などが発生している。これら主部材の腐食損傷については橋全体系の安全性に重大な影響を及ぼす可能性があり、構造物の状態を適切に調査・診断するための技術が求められている。こうした調査・診断を行うために有効である X 線など非破壊検査の適用性および他分野での各種非破壊検査手法の橋梁検査への適用の可能性について現状を報告する。

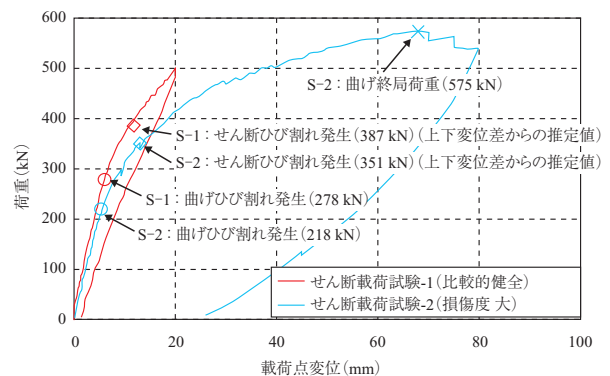
図 - 6 荷重 - 変位曲線（せん断載荷試験）

kN で除荷している。せん断載荷試験 -2 は、曲げひび割れ発生荷重まではせん断載荷試験 -1 とおむね同様の挙動を示したが、それ以降はせん断載荷試験 -1 より大きな変形を呈しながら、最大荷重 575 kN を計測した。

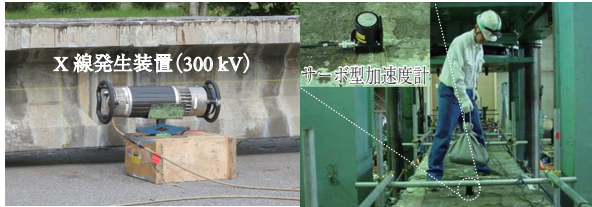
写真 - 2 X線透過法

ウェブに配置された PC 鋼材を対象として、X 線透過法によるグラウト充填度調査を実施するとともに、供用中の調査により破断が確認された箇所や外観目視により鉄筋腐食が確認された箇所についても X 線透過法による撮影を行い、鋼材の破断や腐食に対する適用性について確認を行った。

また、鋼材の破断や腐食が確認されている箇所に X 線透過法による撮影を試みたが、有意な結果は得られなかった。また解体調査では、PC 鋼材の腐食調査用にはつり出したシースを輪切りにしてグラウト充填状況を確認 (図 - 8) したが、上縁定着部付近 (図 - 8 ②) で一部未充填が確認されたものの、比較的充填状況は良好であり、非破壊検査で得られたものと同様の結果であった。

- 1) X線透過法は、計測可能な部材厚には限界があることを再確認し、鋼材の破断や腐食への適用性は有意な結果を得ることができなかった。
- 2) 加速度計(サーボ型)を用いた衝撃加振による振動計測において、高次モードにて損傷を検出できる可能性が確認された。
- 3) 光学的全視野計測法は、ひずみゲージでは捉えることができなかった面的なひずみの挙動を計測することが可能であり、今後の展開が期待される。
- 4) レーザーによる計測手法は、最大荷重を迎えるまでは変位の挙動を比較的精度よく捉えることができたものの、振動計測に関しては現状では本手法の分解能に限界

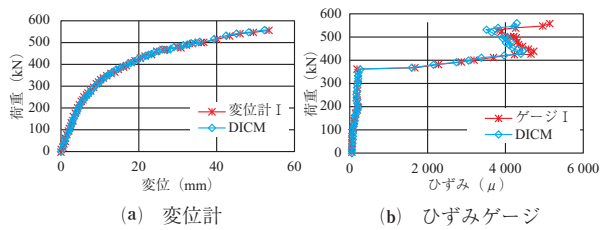
図 - 9 計測結果の比較

せん断載荷試験 -2 において、DICM と接触式変位計およびひずみゲージにて計測した結果との比較を図 - 9 に示す。また、図 - 10 に本計測法により得られたひずみ分布および目視で確認されたひび割れを黒線で示す。おおむね変位やひずみの挙動を捉えており、ひずみゲージではある点でしか計測できないひずみを面的に捉えることができるため、今後さらなる展開が期待される。

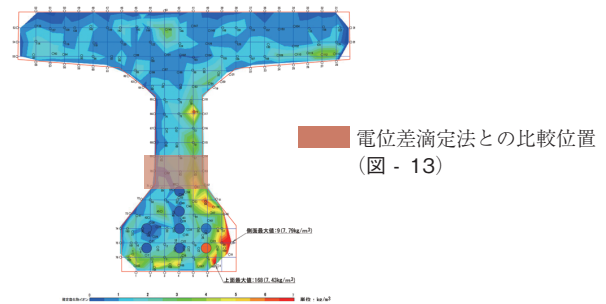
図 - 12 蛍光X線による計測結果

X線強度から定量化する際に必要となる検量線について補正をしたあとの蛍光X線による計測結果を図-12に示
