工事用の大型車両が通行する T桁橋の調査・補強

三井住友建設(株)
土木本部 橋梁構造設計部
紙 永 祐 紀

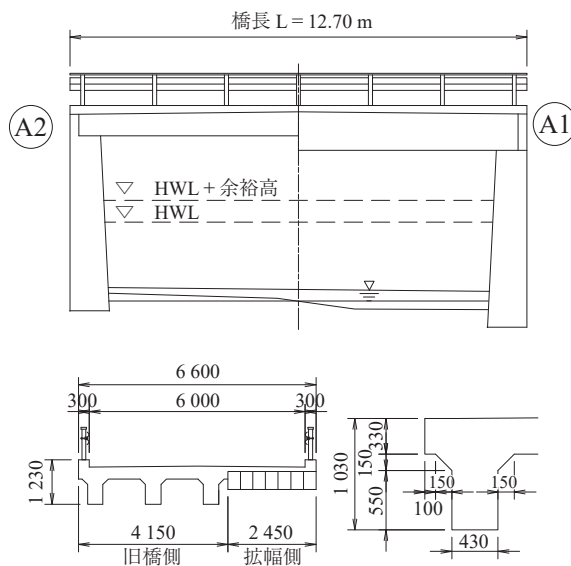
図-1 構造一般図

構造一般図を図-1に示す。RCT桁である旧橋はPC桁を用いて拡幅されている。PC桁は断面寸法より昭和34年制定のJIS桁と推定され、工事で使用する車両荷重に対して十分な耐荷力を有していると判断されたことから詳細な調査と補強の対象外とした。調査の対象とした旧橋のRCT桁橋は、市が管理する橋梁であるが、施工年代が古いため設計図書はなく施工時期も不明であった。調査の結果、主桁の鉄筋には丸鋼が用いられており、土木構造物の鉄筋は昭和30年代には異形鋼棒が使用されるようになったことを踏まえて、それ以前の昭和20年代の施工と推定された。
