## 建設後 52 年経過した PC 箱桁橋の健全度診断

(一財)首都高速道路技術センター  
技術研究所 第一研究開発室  
青 木 聡

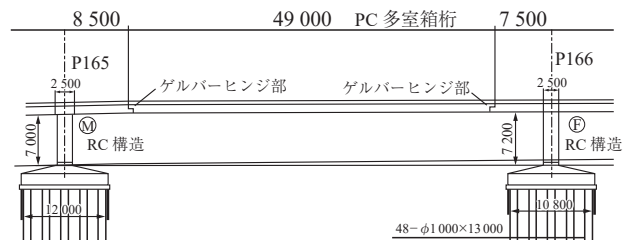
図 - 1 調査対象橋梁 側面図

調査対象の PC 橋は、1964（昭和 39）年東京五輪に向けて建設され、建設後 52 年経過する箱桁橋である。駅前広場に架設されており、径間長 65 m でゲルバー構造が採用されている。また、駅前で支保工の設置が困難なため、高

架下でプレキャスト I 桁を製作し、この桁を架設して多室箱桁の断面に形成させた箱桁橋となっている（図 - 1, 2）。

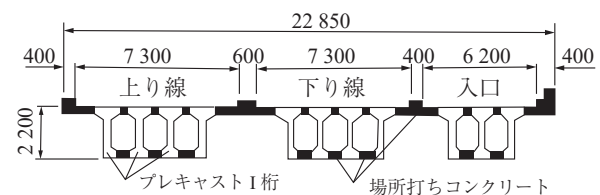
図 - 2 調査対象橋梁 主桁断面図

多室箱桁に形成された箱桁橋の下縁には横締め PC 鋼棒（ $\phi 27$ ）が 750 mm ピッチで配置されているが、下縁に錆汁やシース管の露出が見られ、一部削孔したところグラウトの充填不良、PC 鋼棒の腐食が確認された（写真 - 2）。

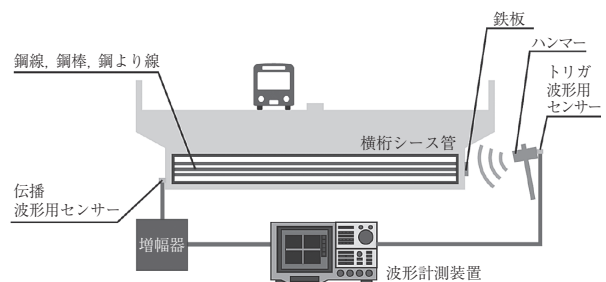
図 - 3 横締め PC 鋼材のグラウト充填度調査 概念図

本調査は、横締め PC 鋼材の定着部をかぶりコンクリート上から金属ハンマーで打撃して衝撃弾性波を入力、反対側の定着部で弾性波を受信し、伝播波の解析によりグラウト充填度を判定する非破壊検査手法である（図 - 3）。

グラウト充填度の判定は、弾性波の伝播速度と伝播波形に現れる特徴波を評価指標としている。伝播速度による評価は、打撃から受信までの伝播波の到達時間を測定し、伝播距離（測定長）から伝播速度を算出して評価する。充填不良の場合には、減衰を受けないために伝播速度が速くなる傾向がある。また、特徴波による判定は、受信した伝播波の立ち上がり部（初動周波数）の波形に着目し、初動周波数に図 - 4 に示すような高周波数振幅波が観測される波形は充填不良と判定している。全 194 本（上下線、入口）を測定した結果、充填 94 本、充填不良 66 本、充填不良のおそれ 34 本の判定であった。

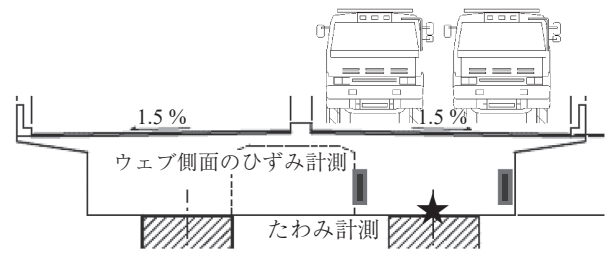
図 - 5 25 tf 荷重車計測 概念図

健全度調査として、PC グラウト充填度調査のほか、25 tf 荷重車によるひずみ・たわみの動的計測を行った (図 - 5)。計測位置は、主桁の曲げ応力度が卓越する断面 (支間中央) とし、ウェブ側面上・中・下段にゲージを設置した。たわみはレーザードップラー計測機を用いて測定した。計測結果を図 - 6 に示す。

25 tf 荷重車は 2 台並列载荷として、ひずみは支間中央のウェブ下縁側で  $18.5 \mu$  (FEM 解析値  $35 \mu^*$ )、たわみは  $5.5 \text{ mm}$  (FEM 解析値  $5.8 \text{ mm}^*$ ) であった。健全モデルの解析値と比較して応答値は小さく、補修・補強前段階で耐力低下している状態ではないことが確認できた。
