## 制約下での架設桁を用いたPCコンボ桁橋（松岡高架橋）の施工

本橋梁は、中部縦貫自動車道永平寺大野道路 1 工区に計画された松岡高架橋 31 径間のうち、最終施工区間の 8 径間連結PCコンボ桁橋である。

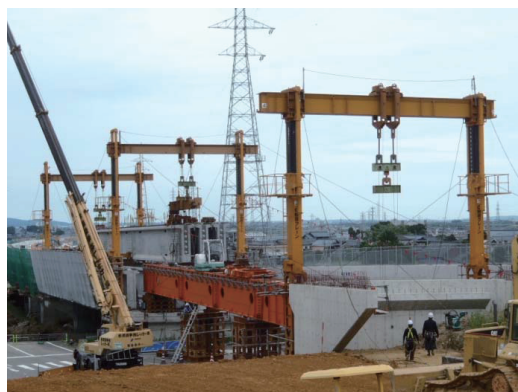
写真-2 PD30～A2 径間架設状況

設完了桁上に仮置きした。また、最終径間(PD30～A2)も PD29～PD30 径間の架設と同様にベントを設置し架設桁本体の送出しを行った(写真-2)。

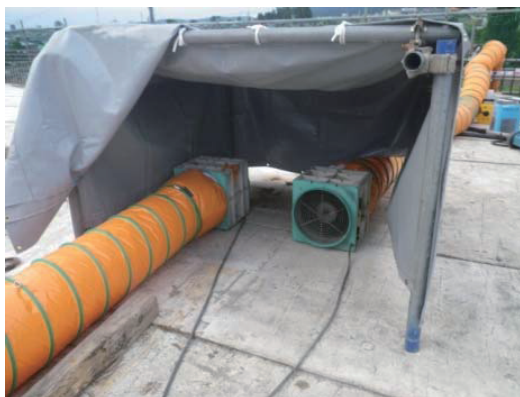
写真-3 パイプクーリング(送気状況)

上記の条件でパイプクーリングを行うことにより, 中間横桁近傍にはひび割れは発生することなく施工は完了した。写真-3, 4 にパイプクーリング実施状況を示す。

本橋の中間支点横桁(連結部)は部材厚が大きくマスコンクリートとなるため、硬化熱により発生する床版や横桁の温度ひび割れが懸念された。そこで、全箇所の中間支点横桁コンクリート打設時に、横締め鋼材用のシースを使用した空冷式パイプクーリングを実施した。空冷式クーリングは水漏れなどのリスクがなく打設直後からクーリングが可能であるため、効果的に温度上昇を抑えることが可能である。横締めシースに送風機から分岐したホースを接続し、コンクリート打設直後から送風機により送気を行った。シース内で空気が暖められ、入口と出口では温度が大きく変わるため、隣合うシース同士で送気方向を逆にし温度の均一化を図ることとした。
