## 遮光ネットで養生したエポキシ樹脂塗装鉄筋の曝露試験について

キーワード：エポキシ樹脂塗装鉄筋, プレキャスト, 曝露試験

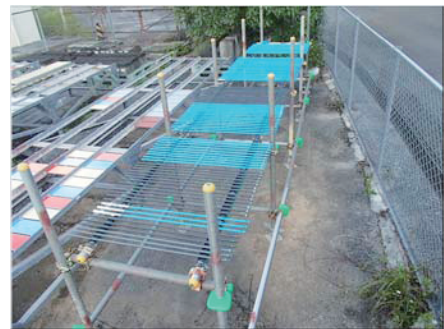
(a) 直接曝露

写真-1 曝露試験状況

塩害地域に建設される沖縄自動車道では、内部鋼材の防食対策としてエポキシ樹脂塗装鉄筋（以下、エポ鉄筋）が使用されているが、床版取替などのプレキャスト部材の接合部などに使用されるエポ鉄筋は、工場での製作時から現場で架設するまでの約3～6ヵ月間、屋外に曝露されることもある。エポキシ樹脂塗装鉄筋を用いる鉄筋コンクリートの設計施工指針<sup>1)</sup>では、曝露期間が3ヵ月を超えると性能の低下が見られるとの記載があるものの、その根拠が曖昧で3ヵ月以上経過するものがどの程度の性能を維持しているか不明である。現状では長期の曝露状態を避けるために遮光ネットで養生しているが、その効果は明らかにされていない。本試験では、エポ鉄筋を直接曝露した場合と遮光ネットで養生して曝露した場合について性能比較を行った。曝露試験状況を写真-1，曝露試験場所を図-1に示す。

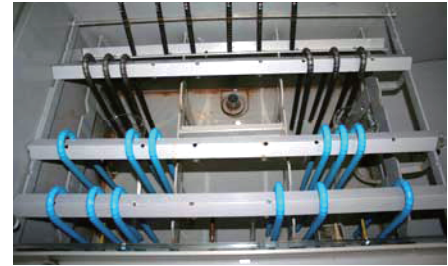
写真-2 耐食性試験状況

耐食性試験は、**写真-2**に示すように塩水噴霧試験装置を用いて行った。試験時間は1000~1100時間とし、試験後の表面のさび・ふくれ・剥離などの異常を調べ、また腐食が認められる場合には、発生した発錆面積を1mm<sup>2</sup>単位で求めた。なお試験体は、曲げ加工性試験と同様の方法で製作した。

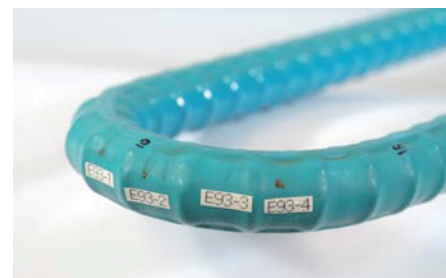
写真-4 発錆状況 (遮光ネット無し 曝露9ヵ月)

発錆面積/塗装全面積の比率試験結果を表-5、発錆状況を写真-4に示す。遮光ネット無しの場合、9ヵ月以降に若干腐食が確認できたので、曲げ加工時に生じた目視で確認できない微小な割れが原因と考えられる。ただし、すべての曝露期間で平均発錆面積率が0.5%以下となり規格を満足した。

本試験は、夏季を含む沖縄での曝露という非常に厳しい条件ではあったが、全曝露期間で土木学会の品質基準を満足しており、エポ鉄筋を9ヵ月程度曝露しても品質が十分に確保されていることが確認できた。試験では、遮光ネット無しの場合には3ヵ月で光沢の低下、9ヵ月で曲げ加工による微小な割れの発生や耐食性試験による発錆がわずかながら確認できた。原因としては、通常の白亜化がごく表面部分の現象と考えられるのに対し、9ヵ月曝露した状態では、塗装表面に目視観察では確認できないような劣化箇所が存在したのではないかと考えられる。また遮光ネット有りの場合は、6ヵ月から光沢の低下、9ヵ月で光沢が無くなった状態となったが、各試験で劣化は確認できなかった。
