ゴム支承における高耐久化・長寿命化への取組み

今井 隆*

キーワード：ゴム支承、高耐久化、長寿命化、実験、補修工法

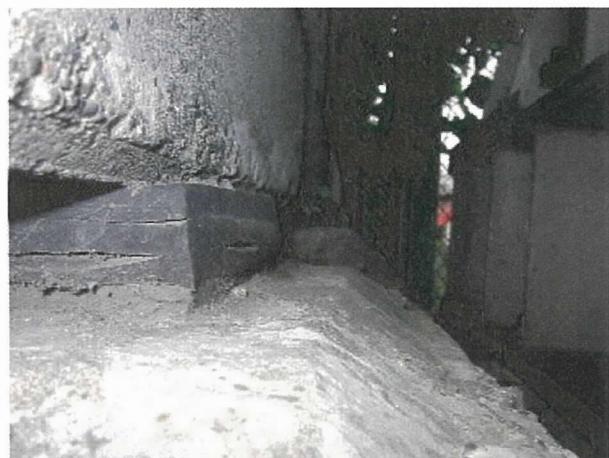
写真-1 供用30年以上のポステン桁のパッド型ゴム支承

ゴム支承が固定・可動支承の場合であれば、表面のオゾンクラックは、ゴム支承本体の性能低下ではないため、橋

の鉛直力支持や水平移動に対し支障となるないと考えられる（写真-1, 2）。

変形性能に関するかぎりオゾンクラックの影響は否定された。ここで、供試体を用いたオゾン試験機では、実際の橋で発生しているようなき裂の状態(写真-1, 2のような深い傷口)ではなく、細かな浅いクラックが多数発生したが、別途内部鋼板に至る傷を人工的に与えせん断変形性能実験を実施したが、この実験においても同様の結果を得ている。

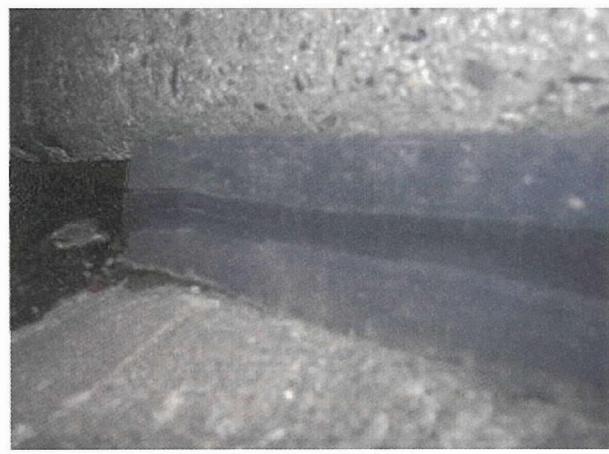
写真-2 供用30年以上のポステン桁のパッド型ゴム支承

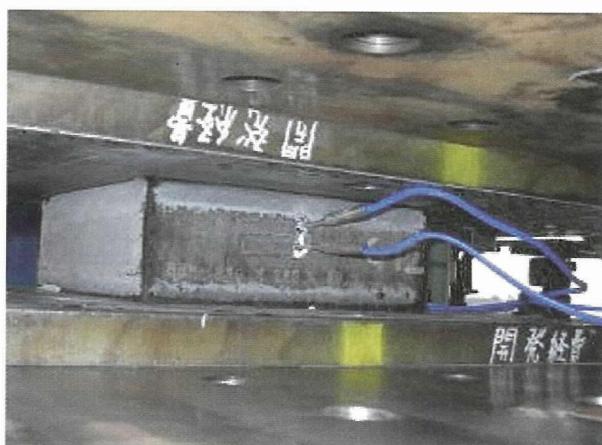
写真-3 热電対埋込み試験状況

橋の耐震性能の向上を担う積層ゴムは一般的に温度依存性があることが知られており、とくに低温下での性能変化は橋の耐震性能に影響を与える可能性があることから、極低温環境下における性能変化に関する実験を行った。ゴム支承本体の内部温度や各部の温度測定および試験中の温度変化の一部を写真-3、図-1に示す。

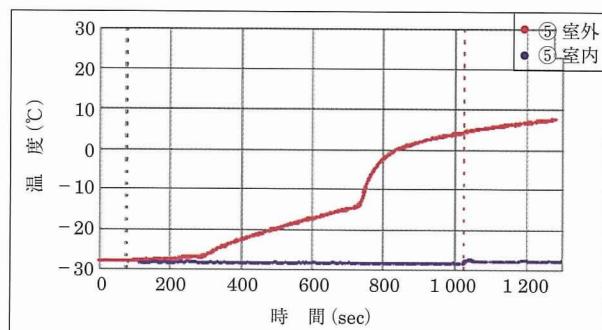
図-1 ゴム支承下面と取付けプレート接触面の温度

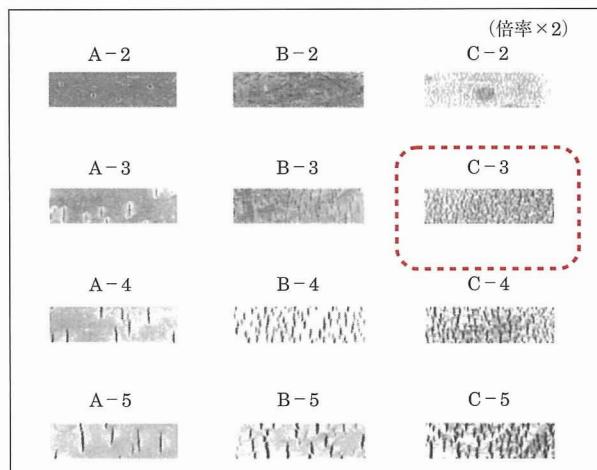
図-2 JIS K 6259付属書 き裂の状態

すべり面、転がり面の塵詰まりや腐食や部材の変状などによる機能損傷が、外観観察で点検・確認できるものに比べて、ゴム支承では機能損傷の有無を外観観察で確認することが、現状では困難である。ゴム支承の外観観察では、オゾンクラックの状態（図-2）および発錆の発見により、内部鋼板などの異常の可能性を判断する。また、ゴム支承本体の内部構成や材料諸元はその製造時期によって異なるため（表-1），対処方法が異なることを理解する必要がある。

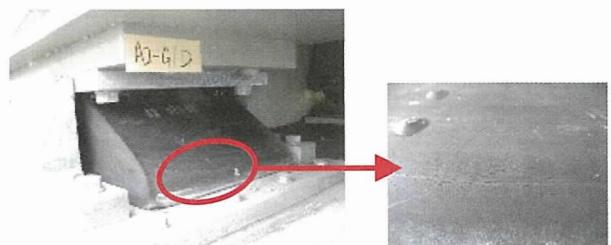
写真-8 地震後 180% 変形状態と表面の異常部分

写真-8, 9, 10は地震の影響により両端の橋台が前方移動し、ゴム支承に過大な残留ひずみが生じたまま1年以上経過した支承であり、過大変形した支承10個の中で1個にオゾンクラックが見られたため、取り出して性能確認した。せん断剛性の変化は新品に対してほとんど差が無く、約5年の供用および被災によるゴム支承の性能低下は無いと判断した。また、性能試験によるゴム支承表面のオゾンクラックの拡大は見られなかったため、再使用は可能と判断し、耐候性塗料の塗布による補修を行い、さらに補修前に見られた残留ひずみ10mmを4mmへ矯正して現橋に戻した。

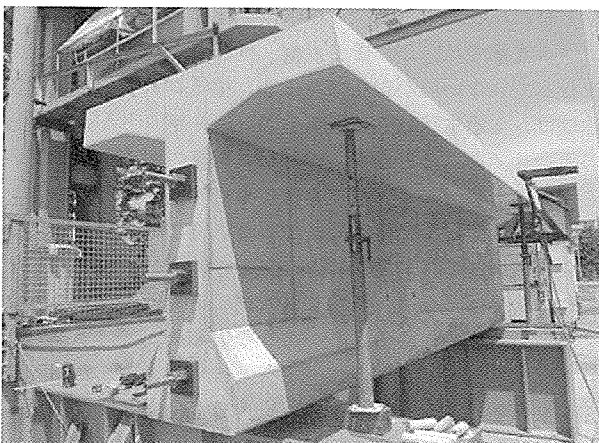
写真-13 支承交換に用いた桁 ($H = 1.5\text{ m}$, $L = 4\text{ m}$)

写真-13～17は、実際のポスティンT桁の設置環境を模した状態で、支承交換するための上部下部構造のはつり方法（放電破碎工法とウォータージェット工法ほか）の開発や充てん材料、アンカーボルトの埋込み長さなどさまざまな問題を洗い出し、支承交換手順を策定するために実施した実験状況である。さらに、水平載荷実験を行い、耐震設計で要求する耐力の確認も行った。
